**S.C.P. LPL Huissier**  
**Philippe LETELLIER – Sylvie PENOT-LETERRIER**  
Huissiers de Justice associés  
16, rue de Picardie  
93290 TREMBLAY-EN-FRANCE  
☎ 01 49 63 45 45 - 📠 01 49 63 45 47

**PROCÈS-VERBAL DE DESCRIPTION  
DE BIENS À SAISIR  
AVEC RELEVÉ DE SURFACES**

La saisie porte sur un ensemble immobilier situé à LIVRY-GARGAN (93), 74, avenue Quesnay, cadastré section A, numéro 5232 pour 11 a 21 ca.

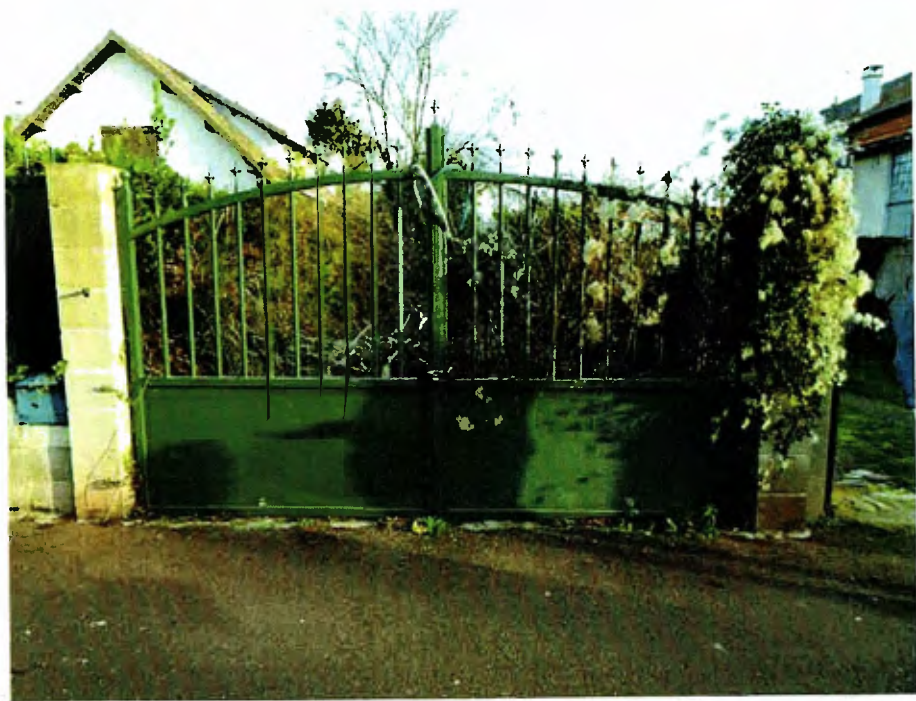
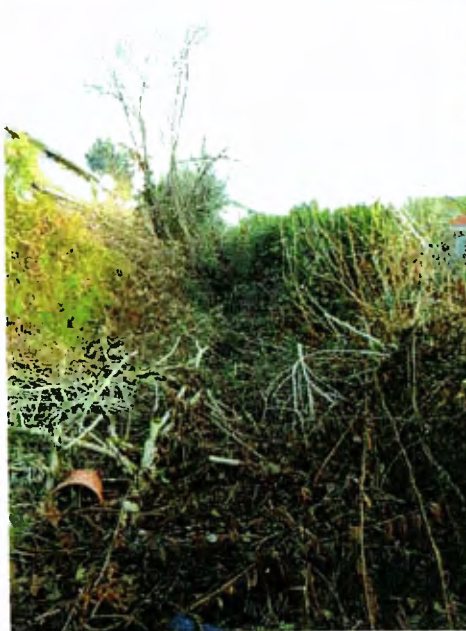
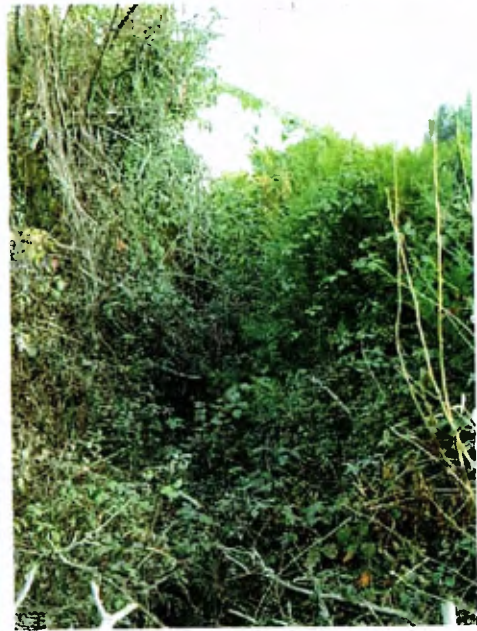
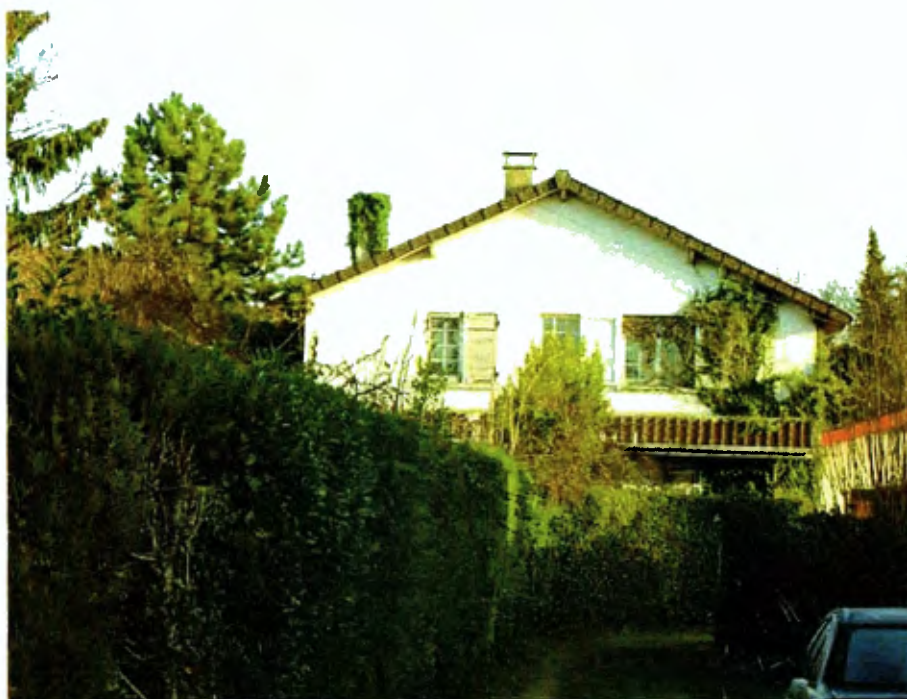
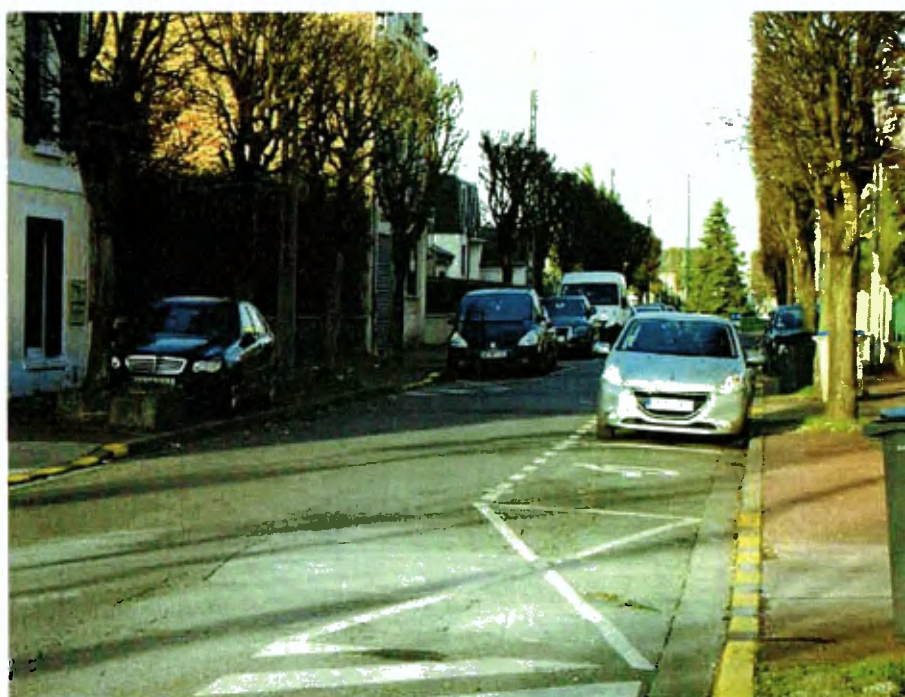
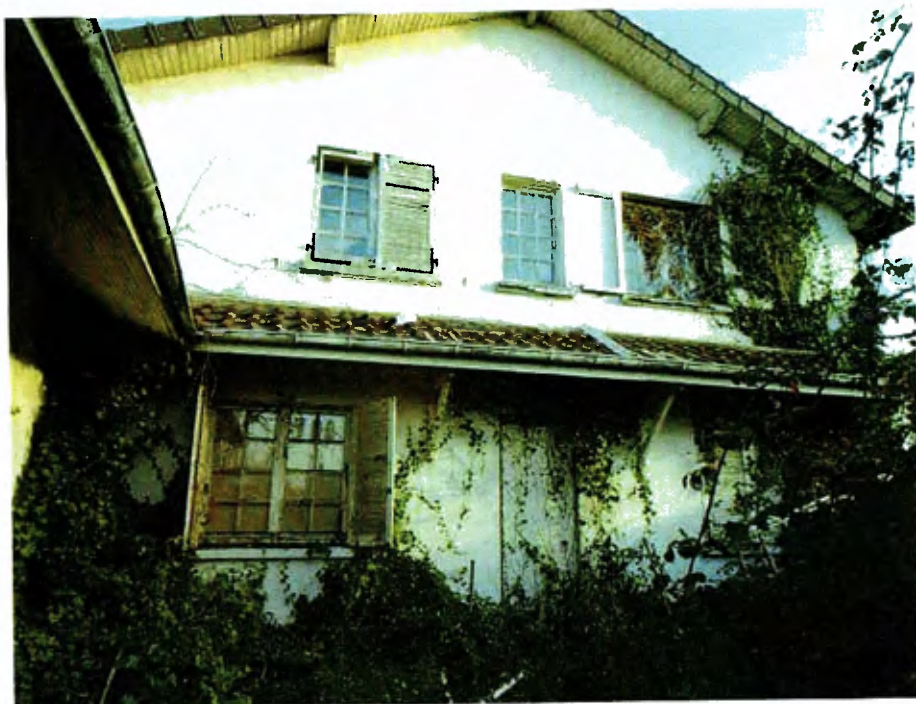
Devant ce pavillon construit en forme de L, il existe un jardin aujourd'hui laissé totalement à l'abandon et difficilement franchissable.

Arrivé devant l'entrée de ce pavillon, je constate que le lierre a pris place et recouvre la totalité de la porte d'entrée du pavillon.

Après avoir débroussaillé celle-ci, je constate qu'il s'agit d'une porte métallique soudée devant la porte d'entrée du pavillon.

Je constate immédiatement que des infiltrations d'eau proviennent de la toiture et engendrent des dégâts importants à l'intérieur de celui-ci.

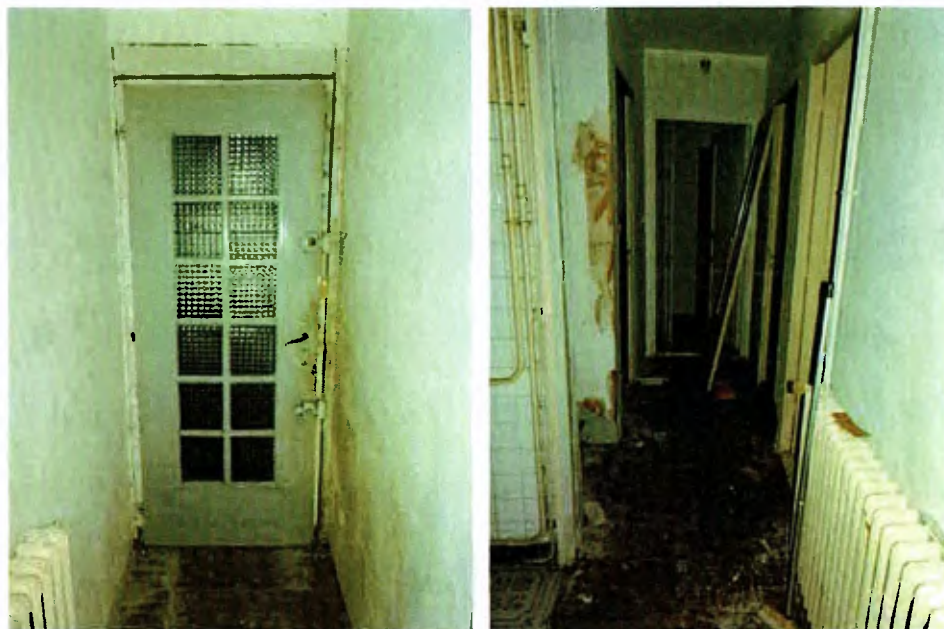
## ENTRÉE

La porte palière en bois avec verre dépoli ouvre sur une entrée formant un couloir.

Le plafond et les murs sont en plâtre.  
Le sol est recouvert d'un parquet.

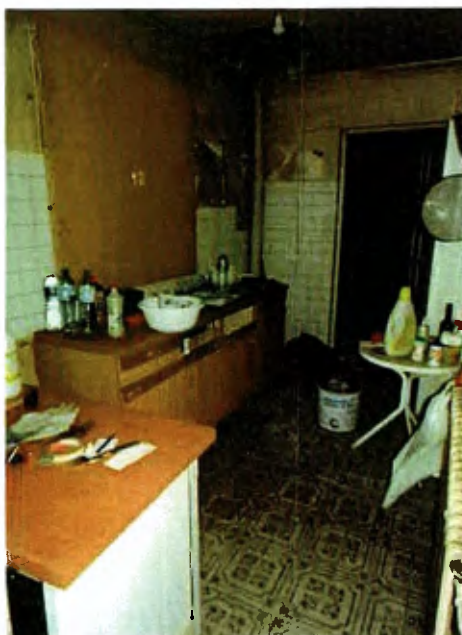
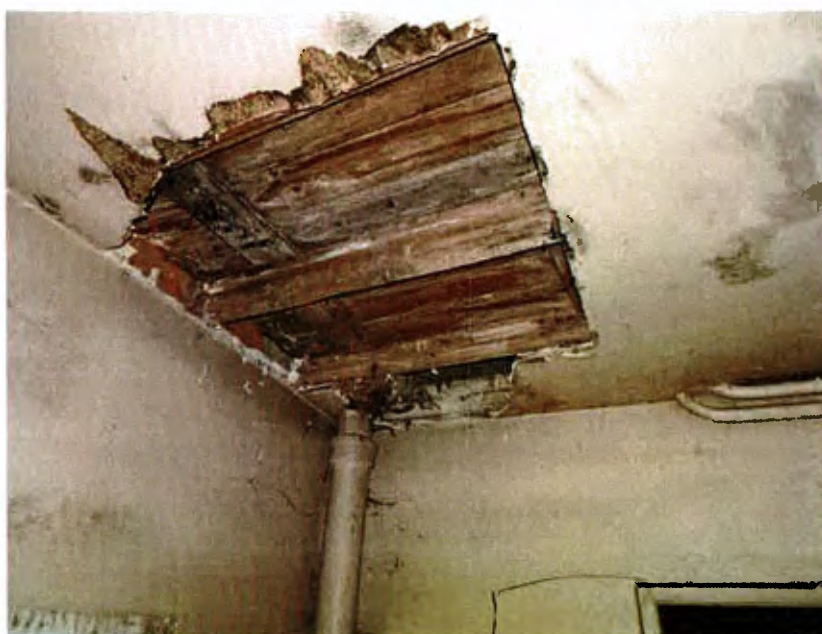
## CUISINE

La cuisine est normalement éclairée par une fenêtre à deux vantaux, menuiseries en bois, petit vitrage, fermée par des volets extérieurs et aujourd'hui condamnée par une plaque vissée.

Le plafond et les murs sont en peinture, peinture dégradée avec traces d'une infiltration d'eau, plafond percé par suite d'une infiltration d'eau.  
Les murs sont partiellement habillés de carreaux de faïence.  
Le sol est carrelé, un carrelage décoratif.

Dans cette cuisine, il existe un évier posé sur un meuble, le tout est à l'abandon et en très mauvais état.

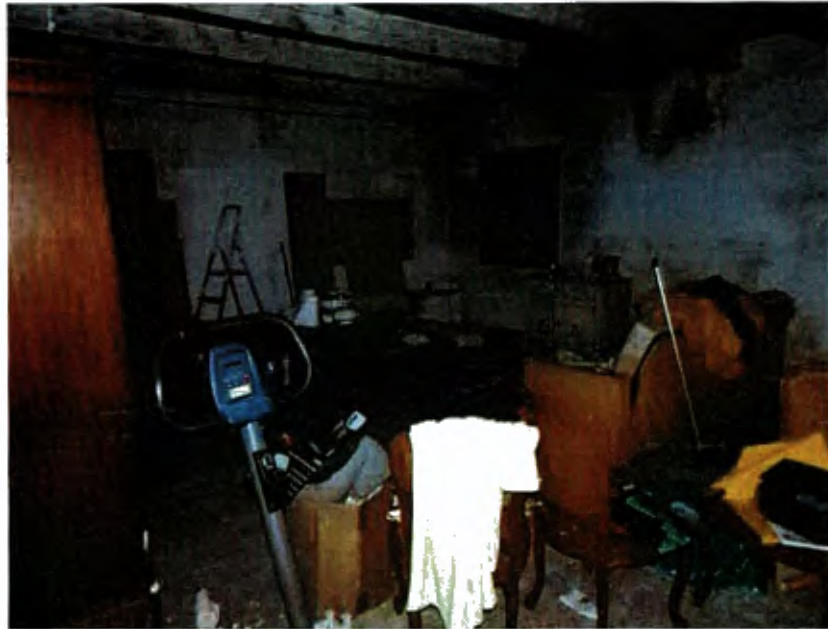
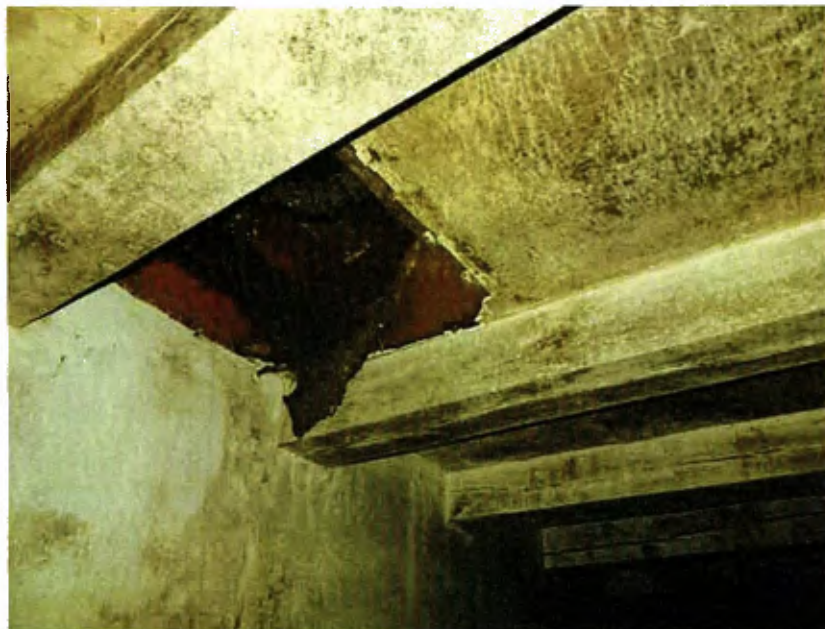
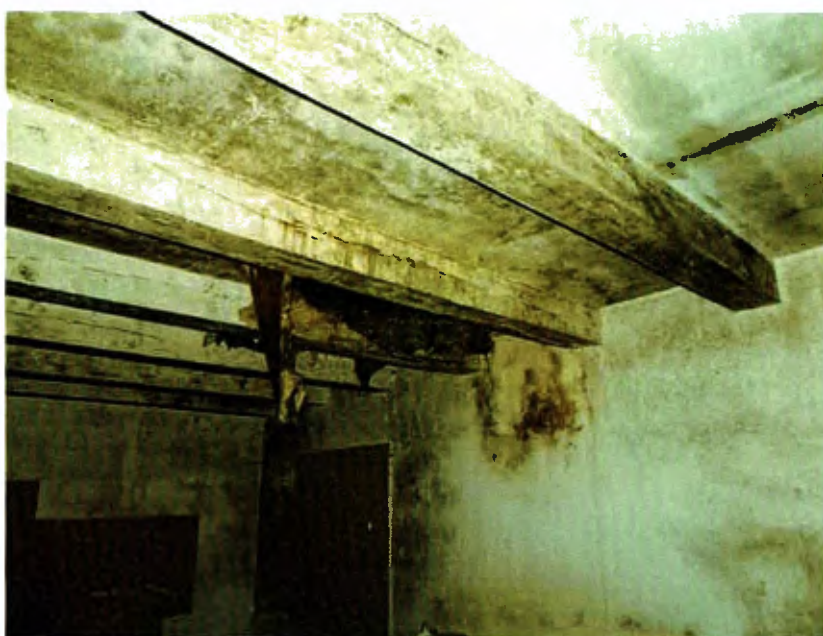
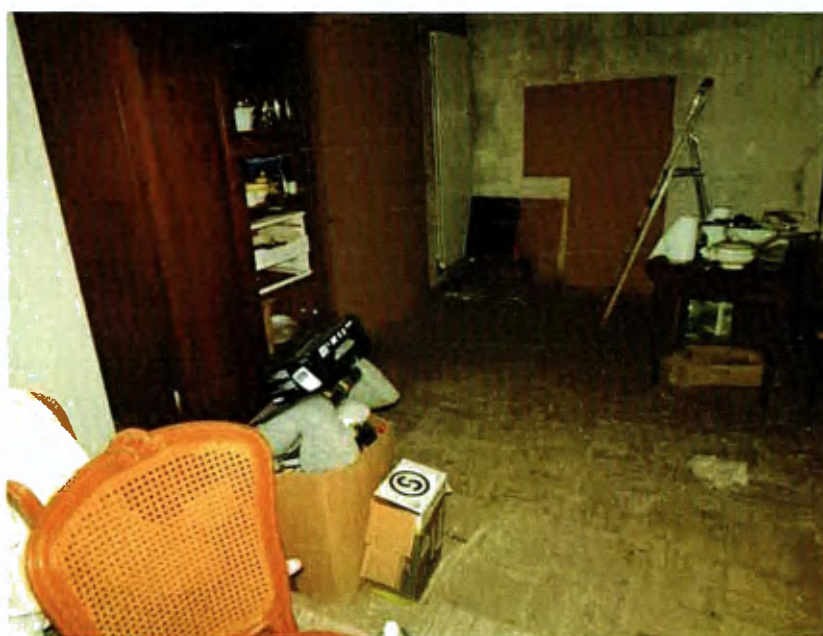
### PIÈCE PRINCIPALE

En prolongement, il existe une pièce principale normalement éclairée par une porte-fenêtre et deux fenêtres, dont les ouvrants sont aujourd'hui condamnés. Les menuiseries en bois avec petit vitrage sont fermées extérieurement par des volets en bois et condamnées depuis l'intérieur par des panneaux de bois vissés sur les cadres de bois.

Le plafond est peint. Des poutres au plafond sont apparentes. À plusieurs endroits, le plafond est percé.  
Les murs sont peints et les revêtements sont moisiss.

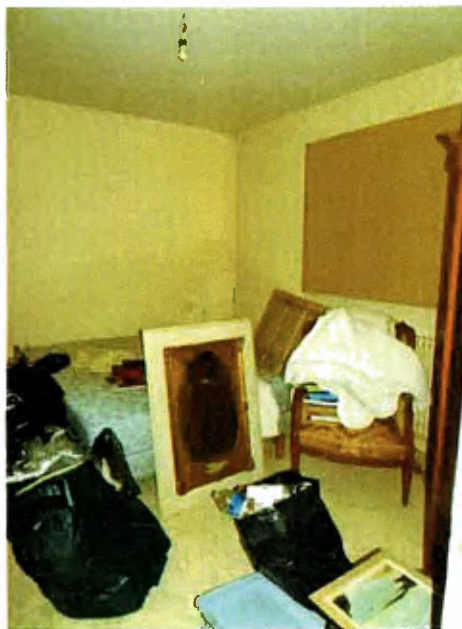
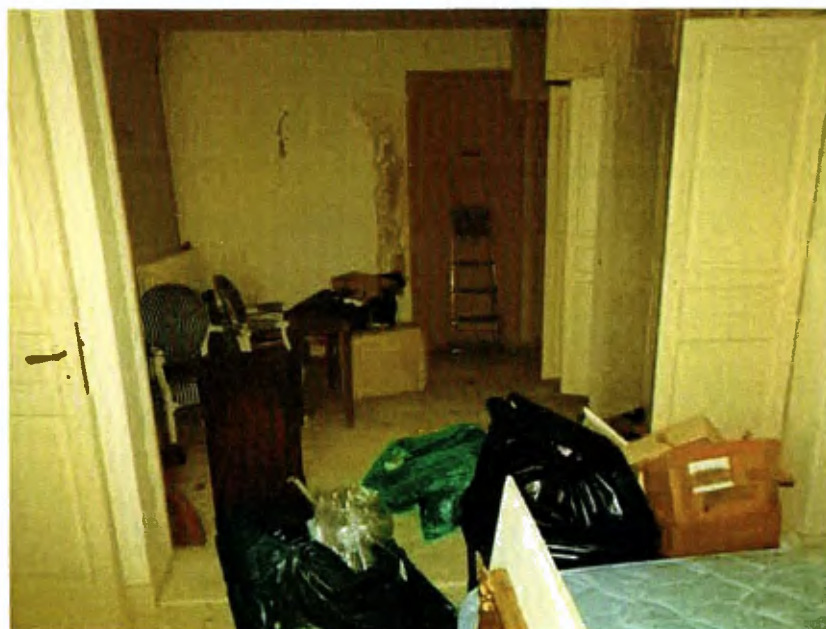
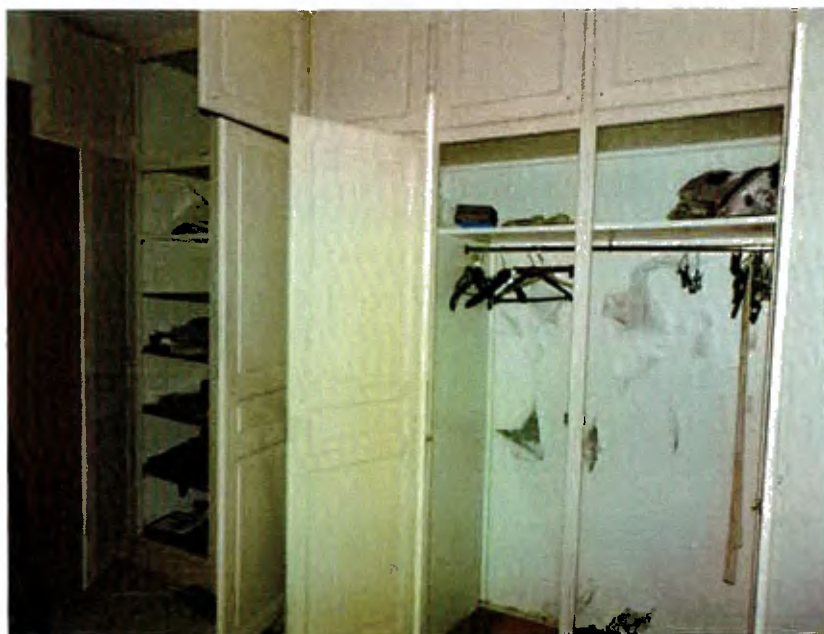
### PREMIÈRE CHAMBRE

De retour sur mes pas et depuis l'entrée, sur la droite, il existe une première chambre éclairée par une fenêtre à deux vantaux donnant sur l'extérieur et condamnée par une planche intérieure.

Le plafond et les murs sont peints, peinture dégradée dans son ensemble.

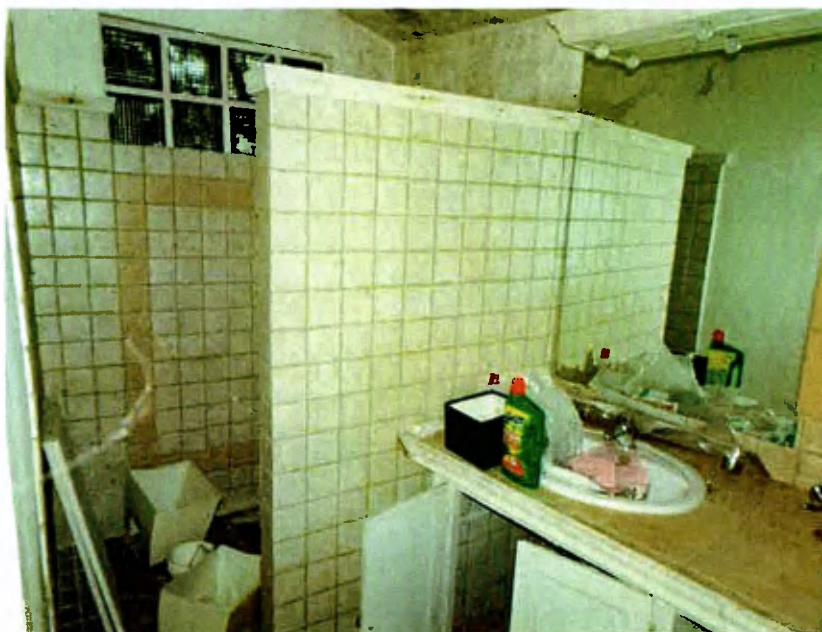
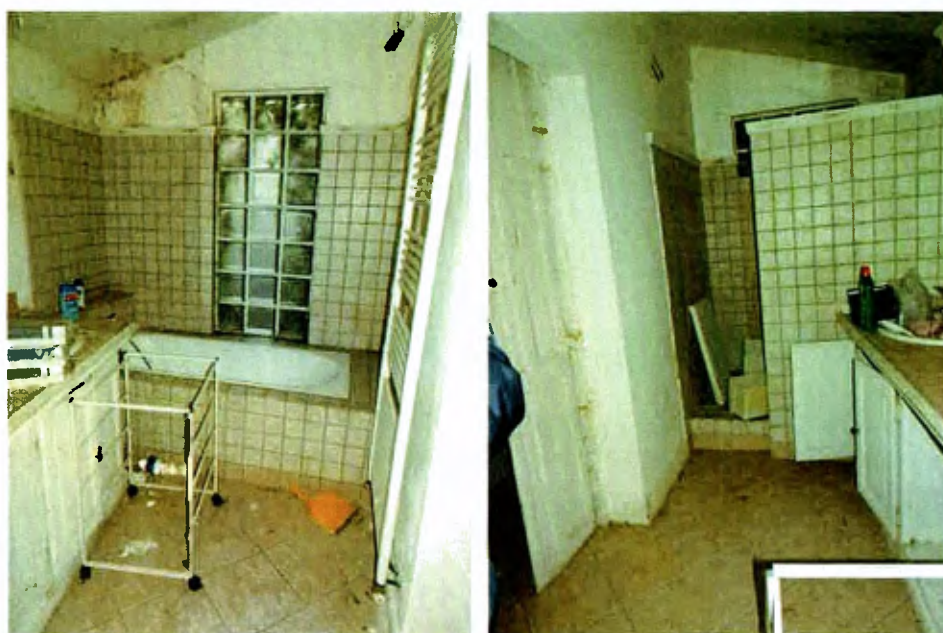
### SALLE DE BAINS

Le plafond et les murs sont peints, peinture dégradée avec traces d'infiltrations d'eau, le plafond partiellement effondré.

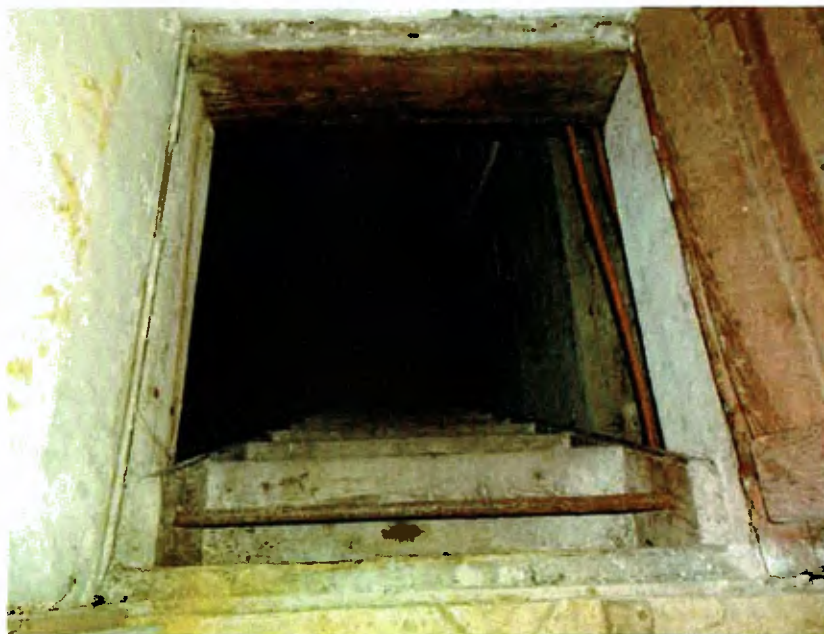
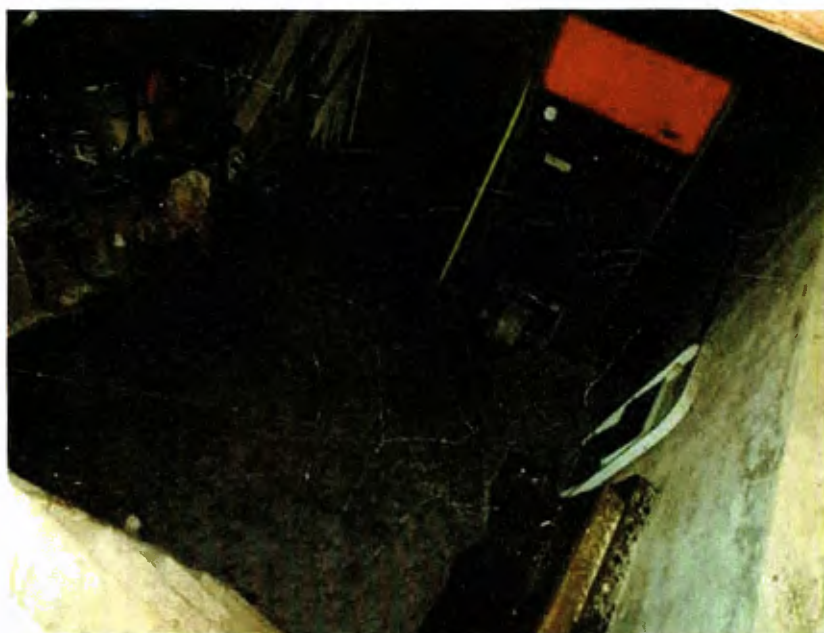
### CAVE

Depuis une trappe située au sol, on accède à une cave dans laquelle il est aménagé une chaudière chauffage central au fioul. Le modèle est ancien.

L'ensemble est sale.

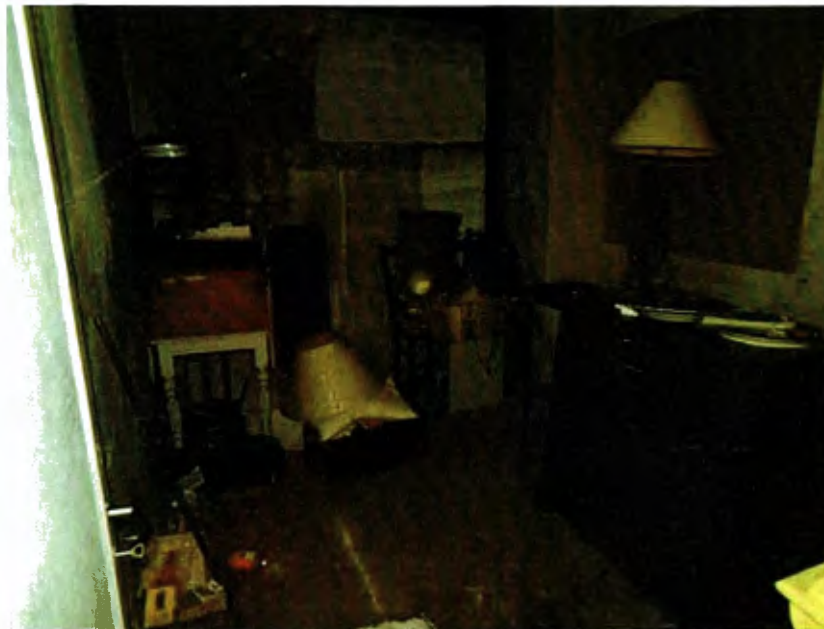
### SECONDE CHAMBRE

Puis de retour sur mes pas, j'accède à une autre pièce, une chambre éclairée par une fenêtre à deux vantaux, menuiseries en bois, petits carreaux, fermée par des volets extérieurs donnant sur la partie arrière de l'immeuble et condamnée depuis l'intérieur par une planche de contreplaqué.

Le plafond et les murs sont peints, peinture en travaux.  
Le sol est recouvert d'un parquet.

L'installation électrique est défectueuse et des prises de courant sont arrachées.

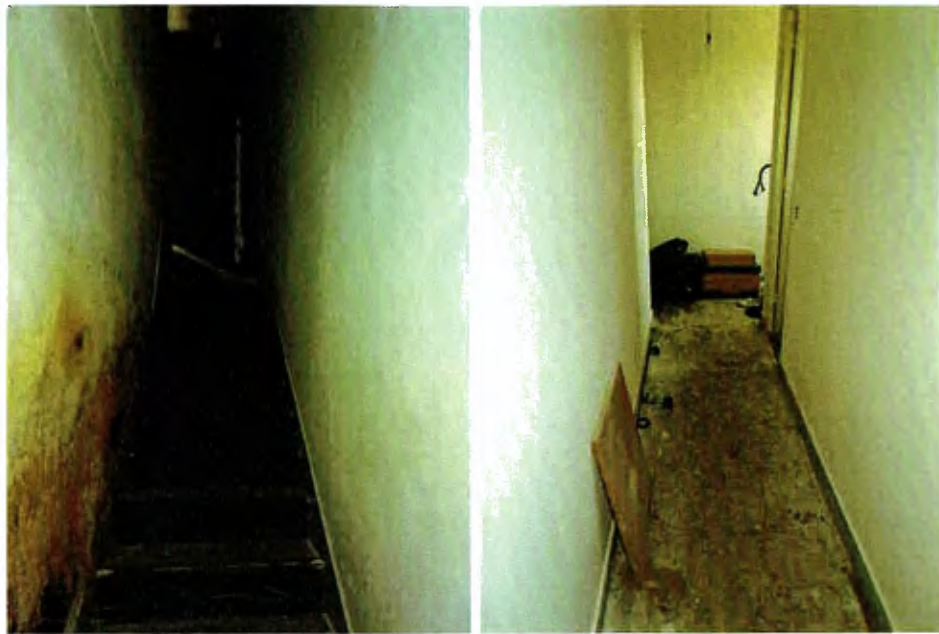
### ÉTAGE SUPÉRIEUR

La cage d'escalier est normalement peinte ou tapissée, là encore les peintures sont dégradées avec traces de moisissure.

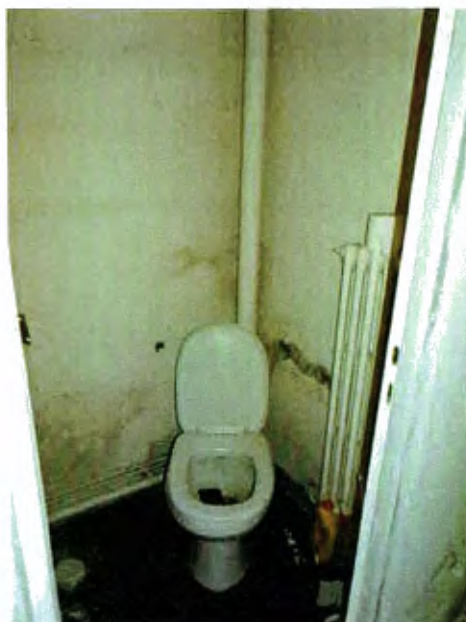
### **PREMIÈRE PIÈCE À DROITE, LES TOILETTES**

La pièce est aménagée d'une cuvette à l'anglaise, dont la chasse d'eau est déposée.

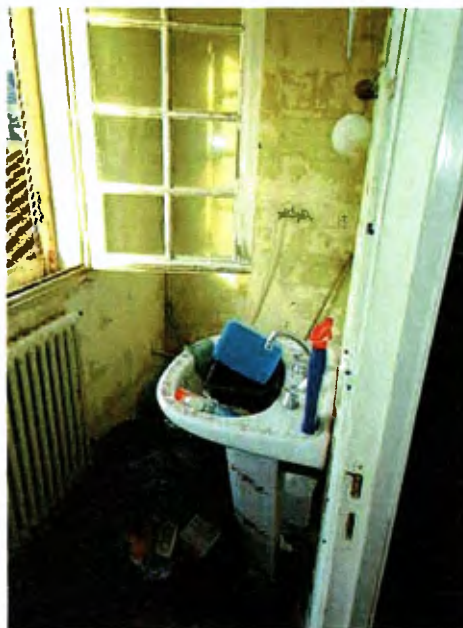
## SALLE D'EAU

Elle est éclairée par une fenêtre à deux vantaux, menuiseries en bois petits carreaux avec volet extérieur cassé, donnant du côté rue.

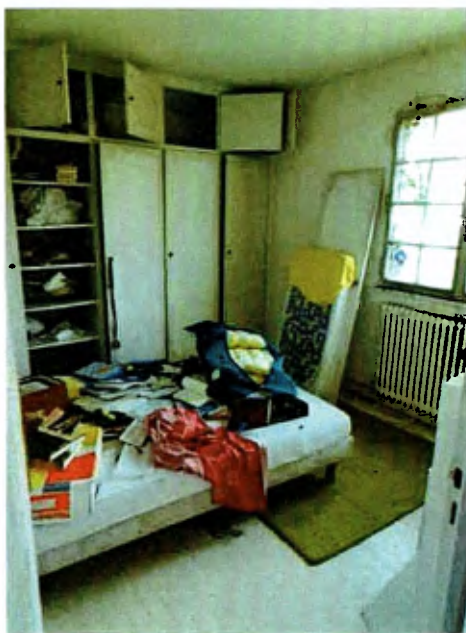
## PREMIÈRE CHAMBRE

Pièce suivante, une chambre éclairée par une fenêtre à deux vantaux, volet extérieur déposé.
