**PROCES-VERBAL DE DESCRIPTION**  
**DE BIENS A SAISIR**  
**AVEC RELEVÉ DE SURFACES**

Puis me suis à rendu ce jour **SEIZE AVRIL DEUX MILLE DIX-HUIT à 14 heures 30**, après tentative, à SAINT-DENIS, à l'angle du 91, rue Henri Barbusse et 2, rue de Montmorency, où étant, depuis le 2, rue de Montmorency, je me rends dans les lieux loués, dans un bien immobilier appartenant à la SCI **SECRET**, dont le siège social est 6 rue des Carrières – 95360 MONTMAGNY.

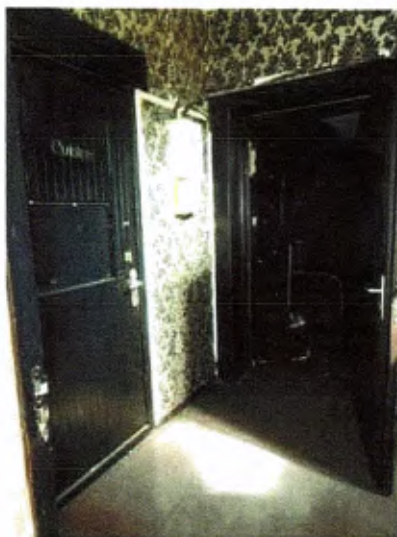
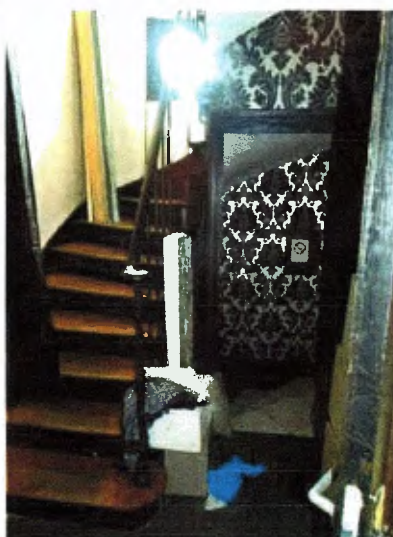
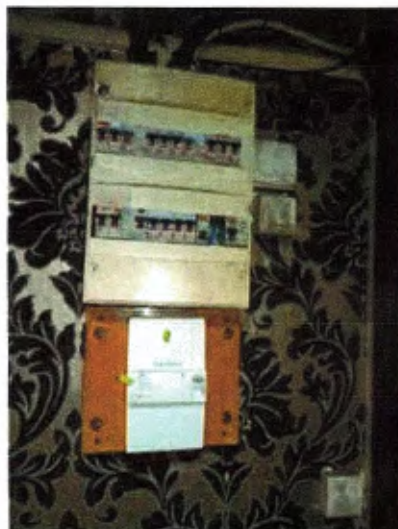
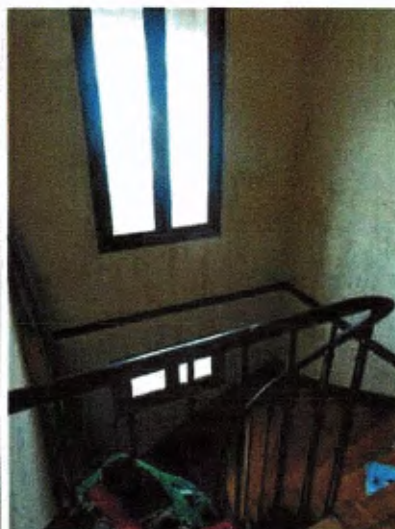
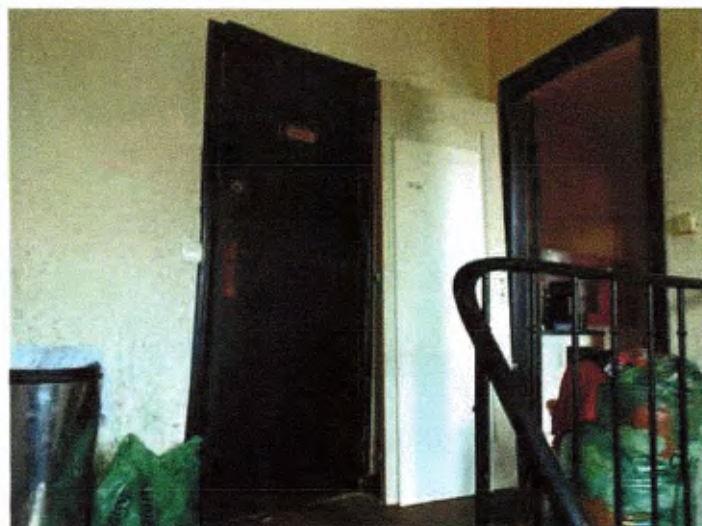
Dans la cage d'escalier, les murs sont crépis, le plafond et les murs sont crépis, l'ensemble est dégradé.

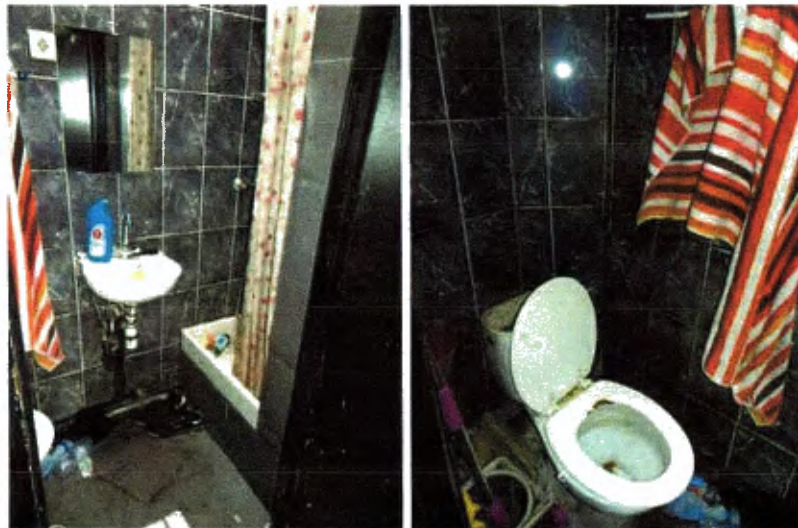
Les lieux sont vétustes et en très mauvais état d'entretien.

- D'un bac douche alimenté en eau chaude et eau froide par robinet mélangeur, avec flexible et douchette usagés,
- D'un lave-mains alimenté toujours en eau chaude et eau froide par un robinet mélangeur,
- D'une cuvette à l'anglaise avec chasse d'eau dorsale, couvercle cassé et l'ensemble est entartré et sale.

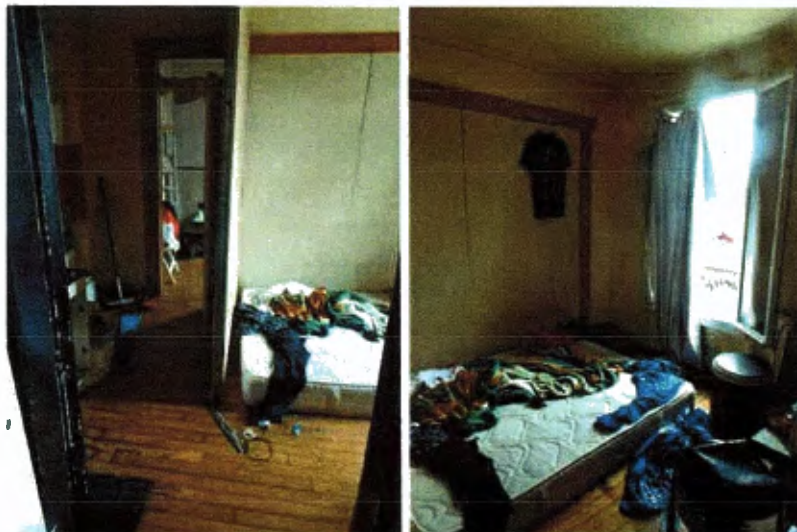
L'ensemble est en très mauvais état d'entretien, avec quelques désordres.

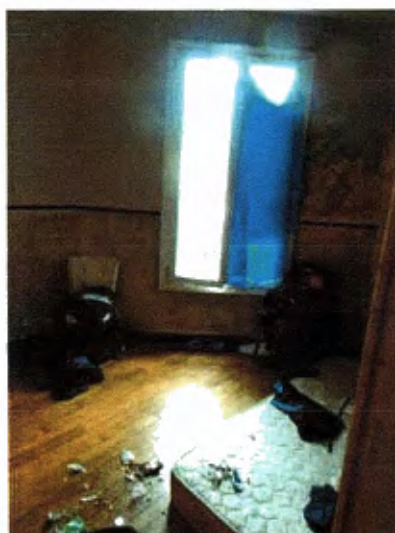
Le plafond, les murs sont peints, partiellement dégradés.  
Le sol est un parquet ciré.

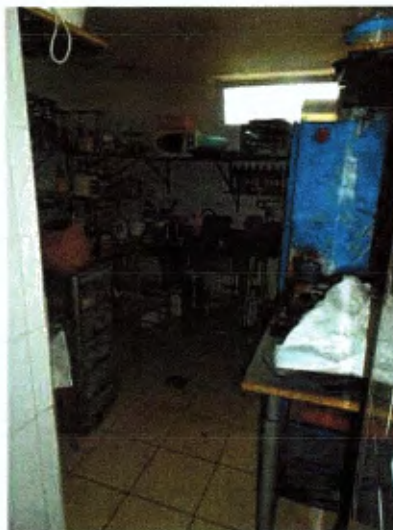
Les lieux sont très sales.
