**PROCES VERBAL DE DESCRIPTION  
DE BIENS A SAISIR**

Après une tentative infructueuse, précédemment annoncée du 13 août 2015, je me suis à nouveau rendu ce jour **QUINZE SEPTEMBRE DEUX MILLE QUINZE à 08 heures**, à TREMBLAY-EN-FRANCE (93390), 17 Rue Lulli, dans un bien immobilier appartenant à Monsieur Mohammed **[REDACTED]** DA, né le 13 Juillet 1968 à ORAN (Algérie), de nationalité française, et Madame Fatima Zohra **[REDACTED]** épouse **[REDACTED]**, née le 31 Octobre 1983 à ORAN (Algérie), de nationalité Algérienne, demeurant tous deux dans les lieux, accompagné du serrurier et de deux témoins, où là étant :

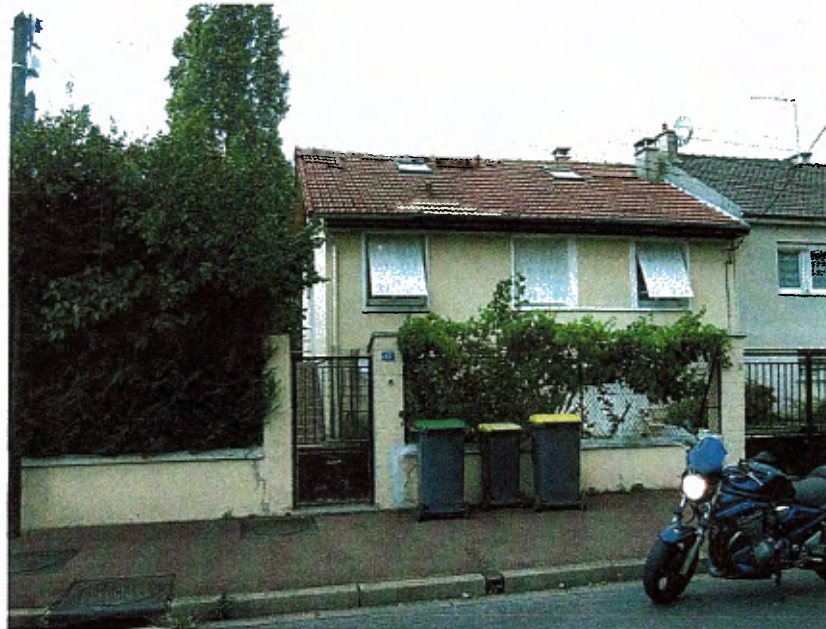
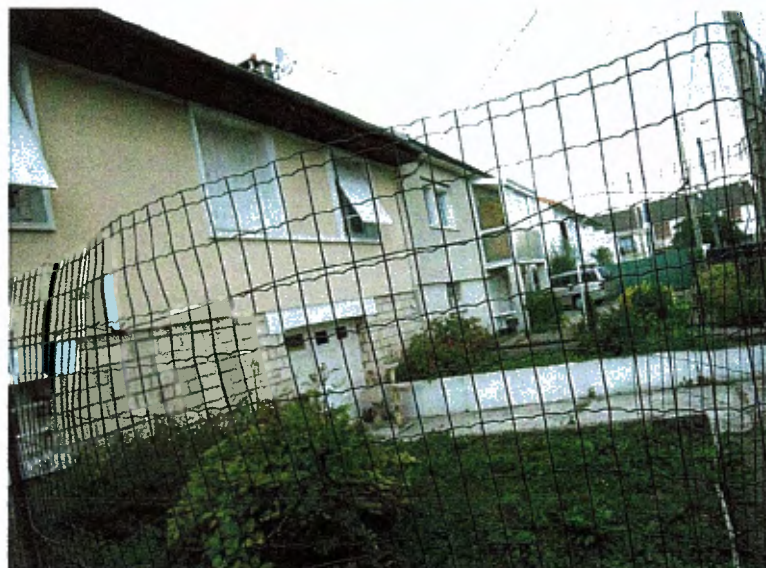
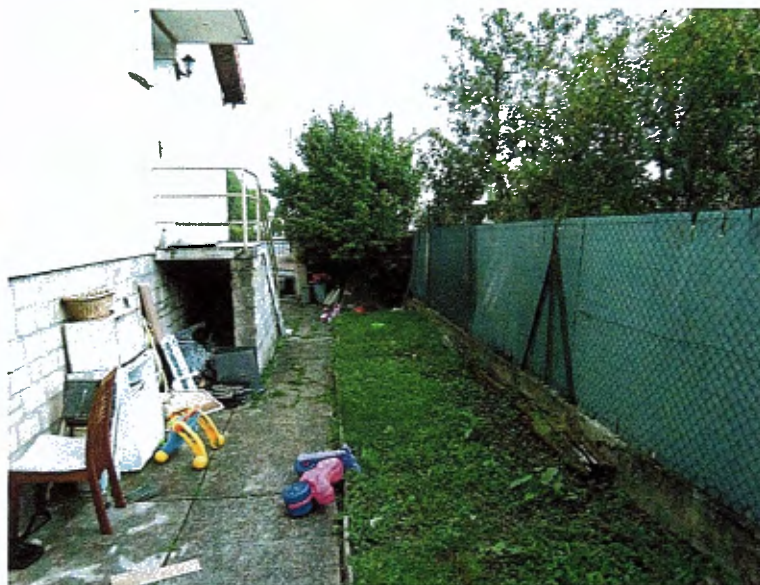
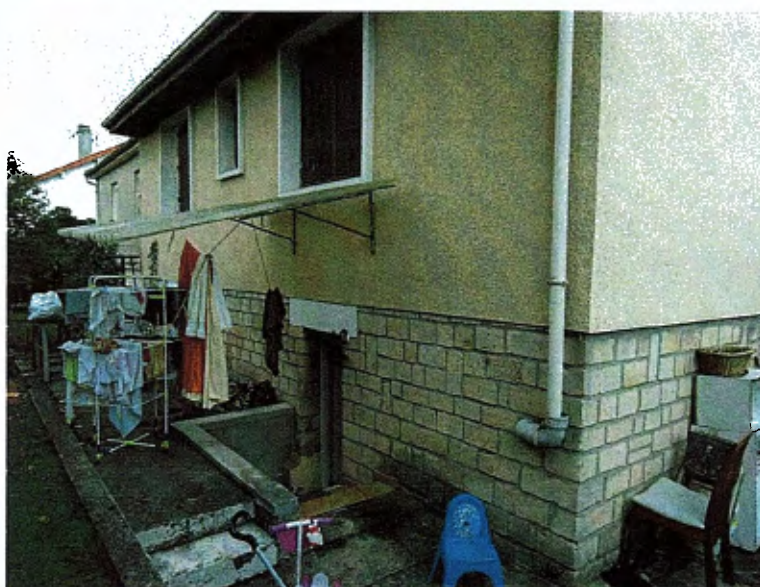
### GENERALITES

Il s'agit d'un pavillon situé à quelques mètres en retrait de la chaussée.

On y accède par un escalier extérieur, donnant sur le côté latéral gauche de la bâtisse.

Il s'agit d'une construction traditionnelle élevée d'un sous-sol, d'un rez-de-chaussée surélevé et d'un étage sous forme de combles.

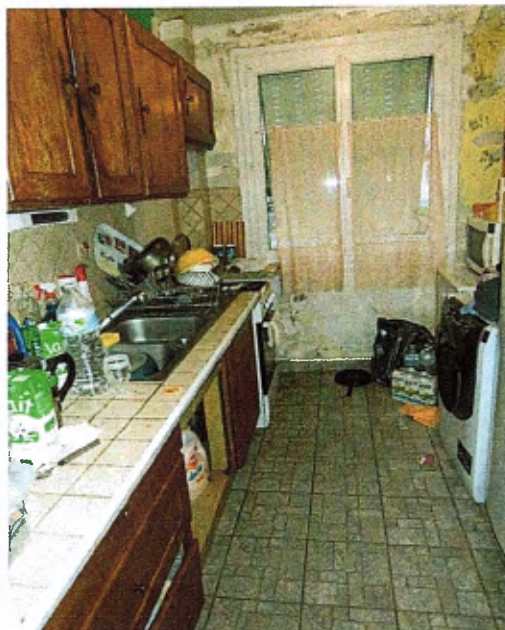
### CUISINE

Le sol est recouvert d'un carrelage.  
Les murs et plafond sont revêtus d'une peinture, ou à nu en cours de travaux.

La cuisine est aménagée d'éléments bas et hauts scellés aux murs, comprenant un électroménager courant, notamment des plaques de cuisson, ainsi qu'un évier en inox à deux bacs, alimenté par un robinet mitigeur eau chaude eau froide.

Je note l'absence de gaz.

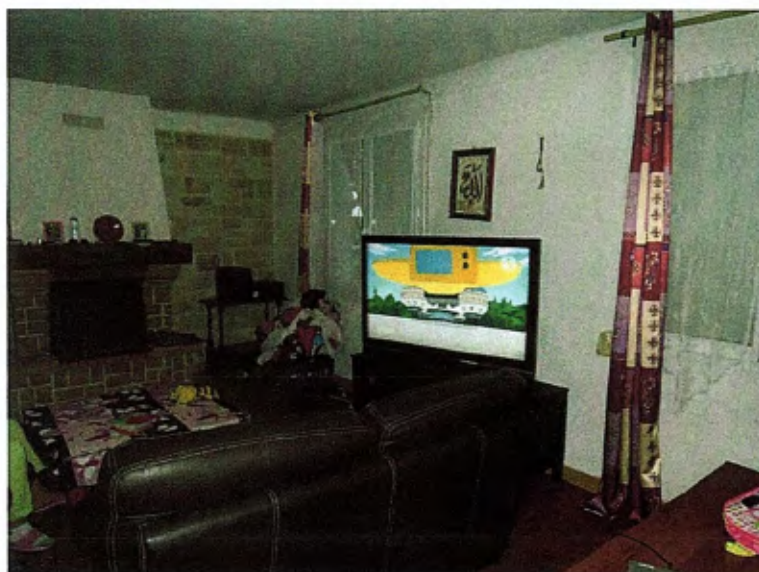
### PIECE PRINCIPALE

Le sol est recouvert d'un parquet vitrifié, en bon état.

Au fond de la pièce, il existe une cheminée à feu de bois, rustique.

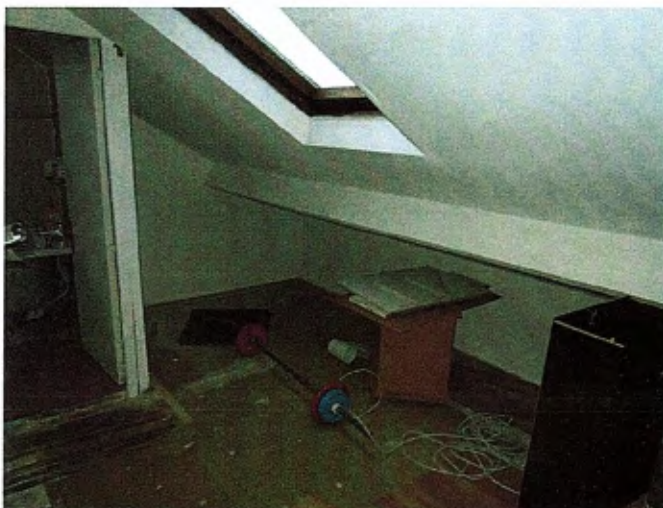
### 1<sup>ère</sup> PIECE

Cette pièce est en cours de travaux.

Le sol est recouvert d'un plancher en contreplaqué.

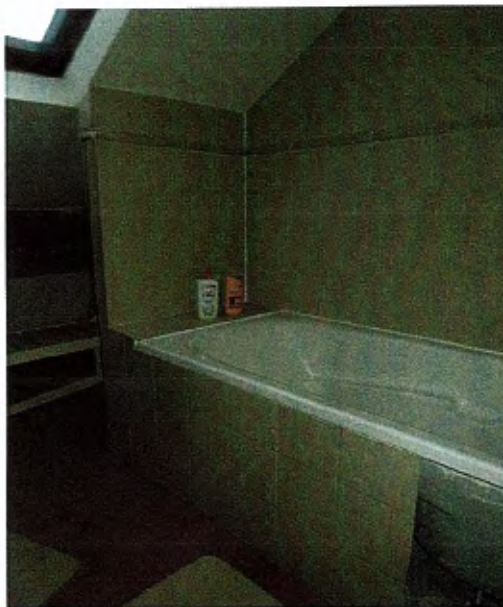
## SALLE DE BAINS

Le tout est récent et en bon état.

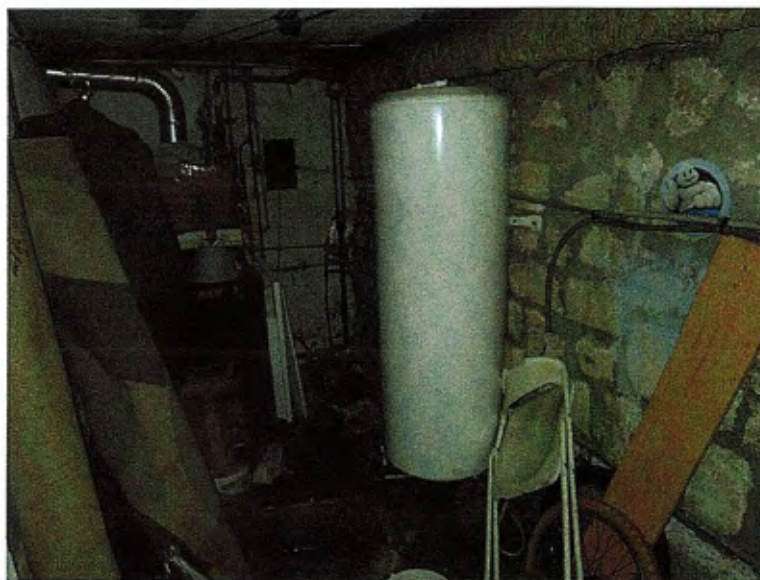
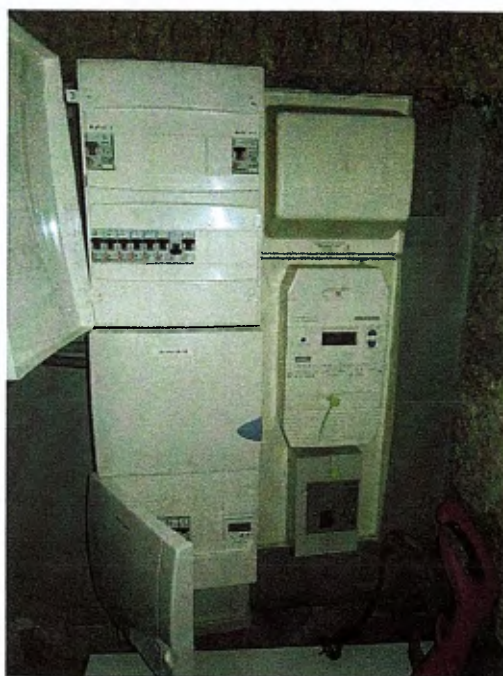
## CHAUFFERIE

Il existe une chaudière au fuel, en panne à ce jour.

Je note la présence d'un ballon de production d'eau chaude électrique.

Il existe un tableau électrique faisant état d'une installation récente, avec compteur, disjoncteur et sous-disjoncteurs.
