PROCES VERBAL DE DESCRIPTION

Certifie avoir procédé ce jour le seize juillet deux mille dix neuf à 15H2O au procès verbal de description du bien sis :

- 60 avenue de la Clairière à RAMBOUILLET (78120)

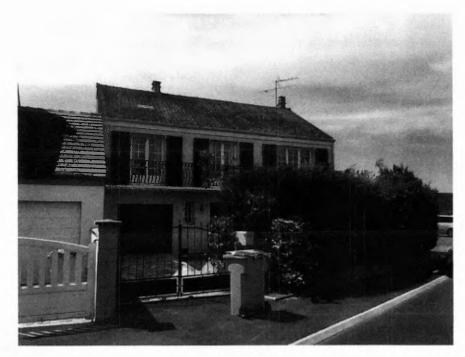
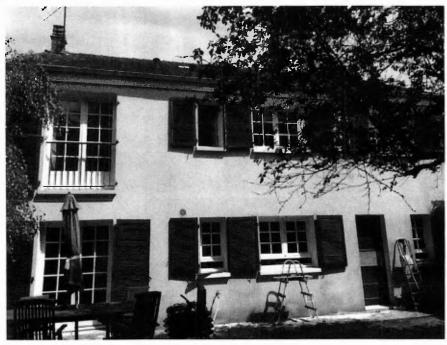
Il s'agit d'une maison d'habitation située à RAMBOUILLET (78120), 60 avenue de la Clairière, Cadastrée Section D n° 2259 pour $361m^2$, formant le lot n° 1027. L'ensemble des portes et fenêtres est en bois.

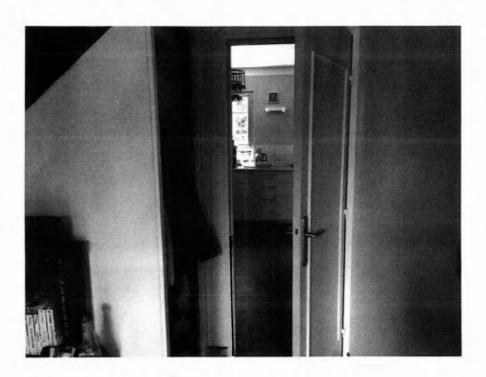
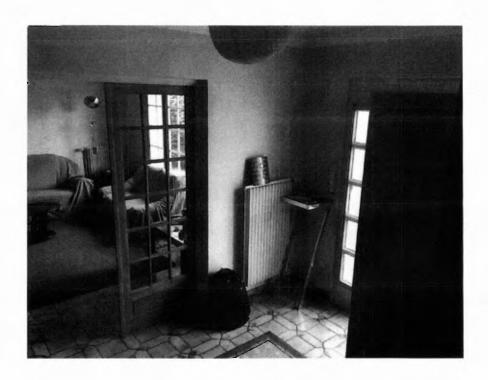
Entrée

L'accès s'effectue par une porte en bois comprenant une serrure et un verrou en sus.

L'entrée dessert le salon séjour, un water-closet individuel et la cuisine. Le sol se compose d'un carrelage. Les murs et le plafond sont peints. Le tout est en bon état.

Sous l'escalier, au droit de l'accès cuisine, se trouve un rangement.

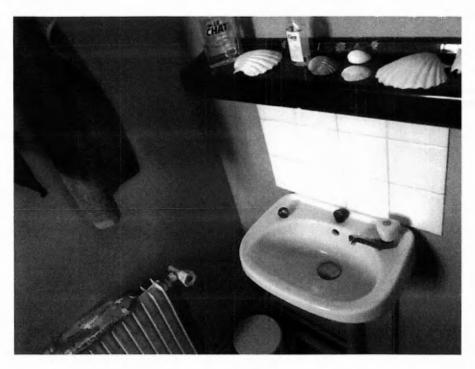
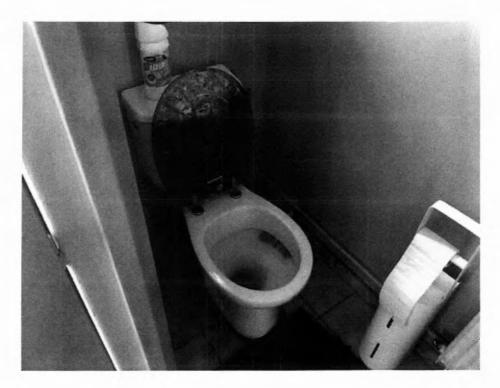
Water-closet individuel:

Le sol est composé d'un carrelage. Les murs et le plafond sont peints. Le tout est en bon état. En sus d'une cuvette en bon état apparent la pièce comporte un petit lavabo. La pièce est pourvue d'une fenêtre et d'un radiateur en fonte.

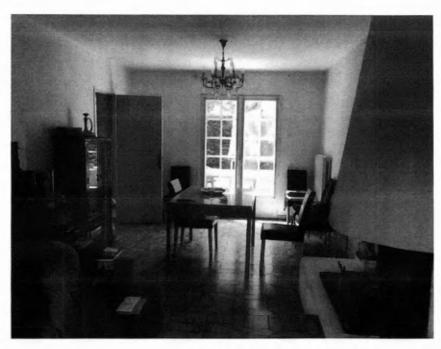
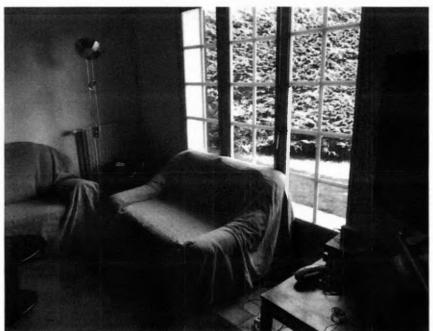
Salon/séjour:

L'accès au selon depuis le couloir s'effectue depuis une double porte en bois pourvue de carreaux.

Le sol se compose d'un carrelage, les murs et le plafond sont peints. Le tout est en bon état.

La pièce comporte en sus une cheminée et un accès (porte fenêtre) au jardin sis à l'arrière de la battisse.

Le salon/séjour reçoit en sus 2 radiateurs en fonte.

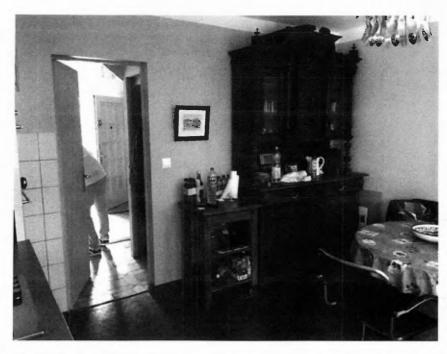
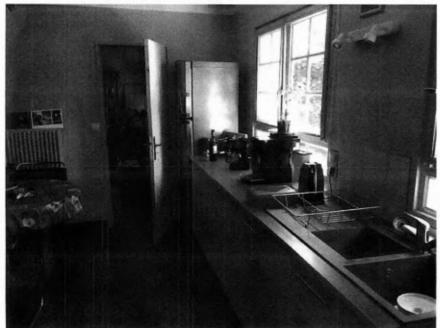
Cuisine:

Cuisine séparée avec double accès depuis le couloir et depuis le salon-séjour. Le sol est composé de tomettes, le plafond et les murs sont peints. Présence d'un radiateur en fonte. Le tout est en bon état.

La cuisine comporte du mobilier intégré : un ensemble de rangements, un espace plan de travail important, un évier double bac et des éléments de cuisson. Deux fenêtres (une à double battant et une autre à simple battant) donnent sur le jardin sis à l'arrière.

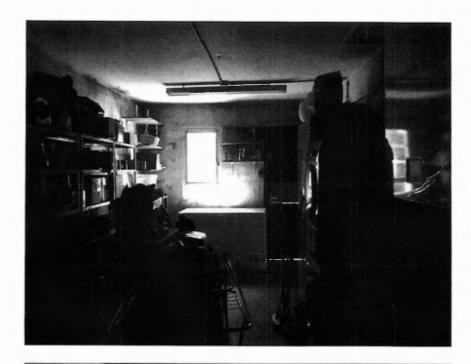
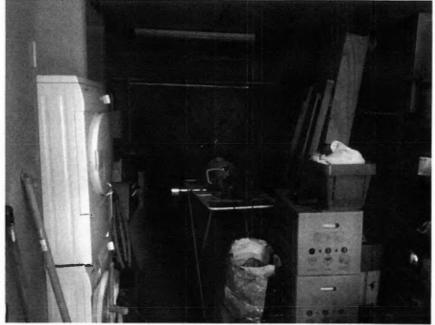
Garage:

Le garage comporte une porte d'accès véhicule depuis l'allée extérieure, côté rue de la Clairière. Le sol et les murs se composent de ciment à nu. Le mur côté cuisine est doublé.

Le garage comporte une porte d'accès au jardin sis à l'arrière. Le garage reçoit également une fenêtre (1 battant) donnant elle aussi sur le jardin arrière.

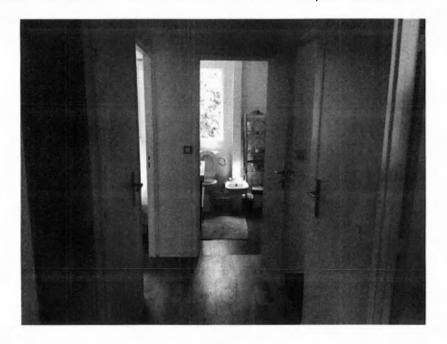
Couloir:

Le sol se compose d'un paquet, le mur et le plafond sont peints. Le tout en bon état. Une première chambre se trouve à droite en accédant depuis l'escalier.

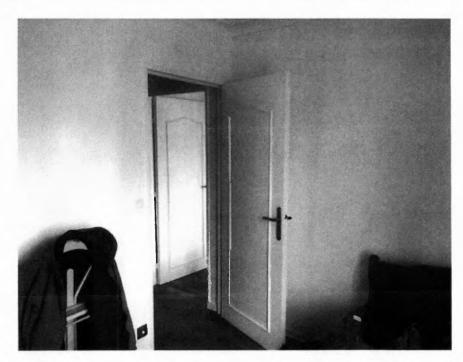
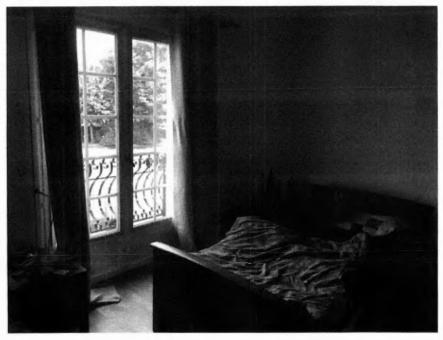
Chambre 1:

Le sol se compose d'un parquet. Le mur et le plafond sont peints. Le tout est en bon état.

Le mur comporte une niche.

Une porte fenêtre donne accès à un balcon sis côté rue de la Clairière.

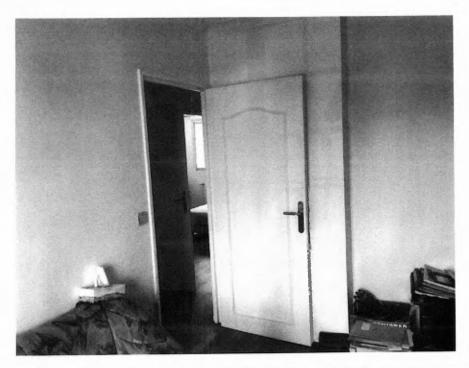
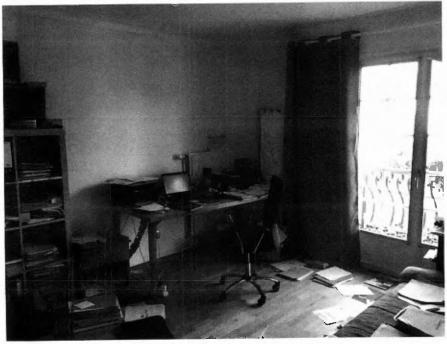
Bureau:

Le sol se compose d'un parquet. Le mur et le plafond sont peints. Le tout est en bon état.

Une porte fenêtre donne accès à un balcon sis côté rue de la Clairière.

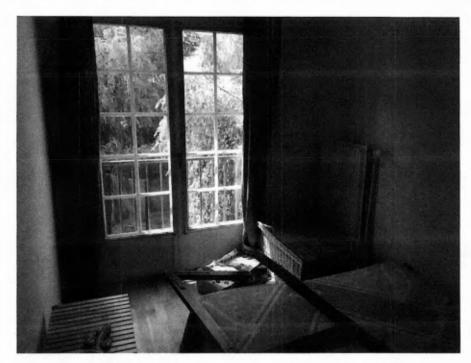
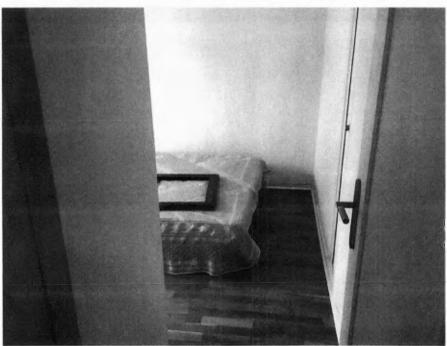
Chambre 2:

Le sol se compose d'un parquet. Le mur et le plafond sont peints. Le tout est en bon état.

Une porte fenêtre donne accès à un balcon sis côté jardin arrière.

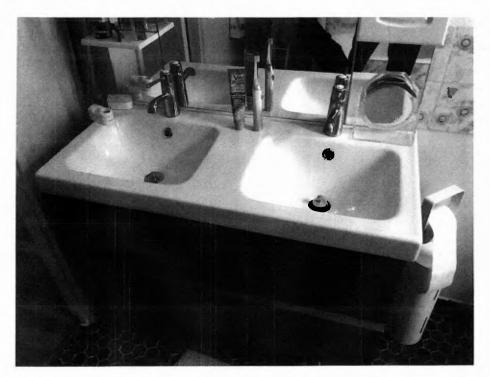
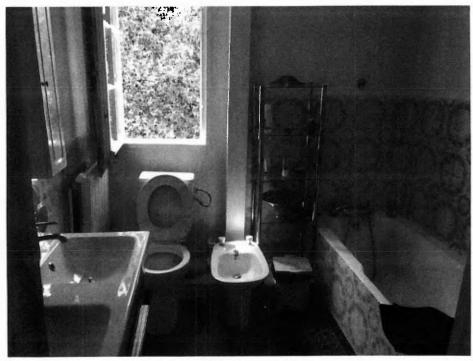
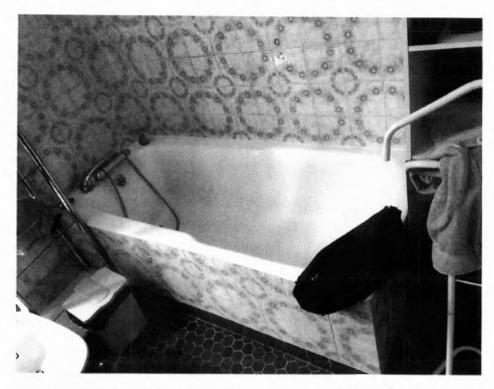
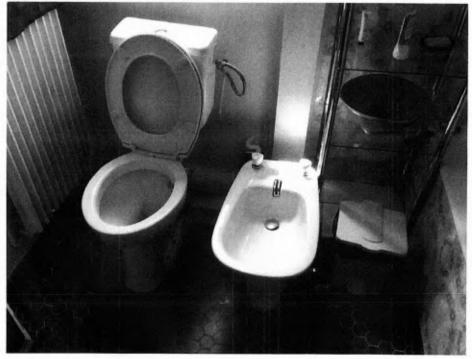
Salle de bains :

Le sol se compose de carrelage. Le plafond et les murs sont peints, les murs reçoivent cependant pour partie de la faïence. Le tout en bon état.

La salle de bain comporte deux lavabos, un bidet, une cuvette de toilettes, une baignoire. La pièce comporte une fenêtre.

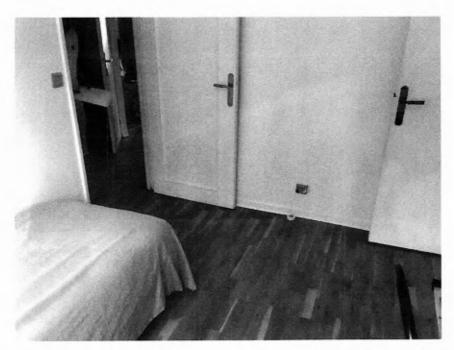
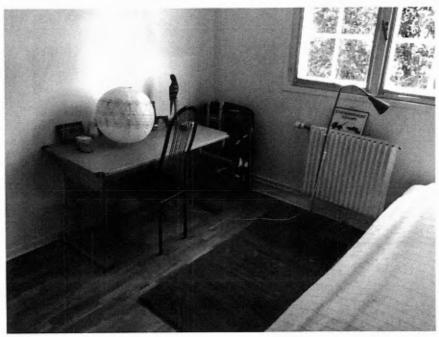
Chambre 3

Le sol se compose d'un parquet. Le mur et le plafond sont peints. Le tout est en bon état.

La pièce est pourvue d'une fenêtre double battant, laquelle donne sur le jardin sis à l'arrière.

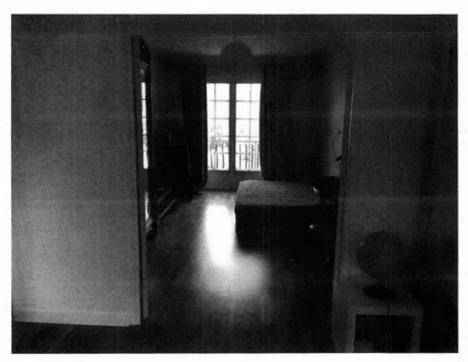
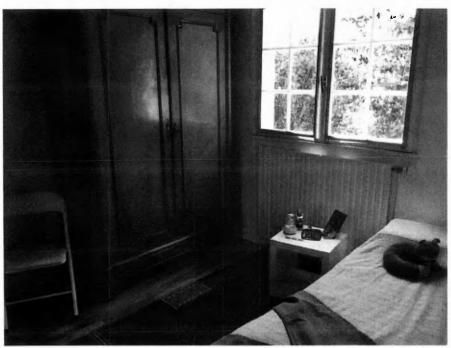
Chambre 4

Le sol se compose d'un parquet. Le mur et le plafond sont peints. Le tout est en bon état.

Il s'agit d'une chambre traversante pourvue d'une porte-fenêtre donnant sur le balcon coté rue ainsi que d'une fenêtre donnant sur la cour arrière.

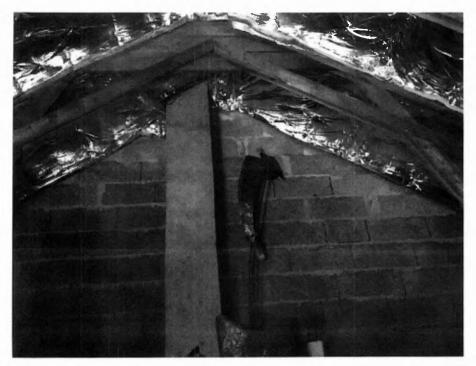
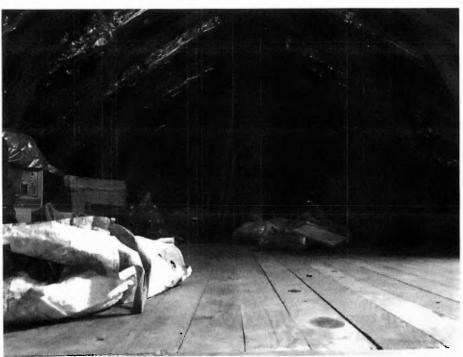
Combles:

Il s'agit de combles non aménagés.

Parquet au sol et isolant à nu au niveau de l'intérieur de la toiture.

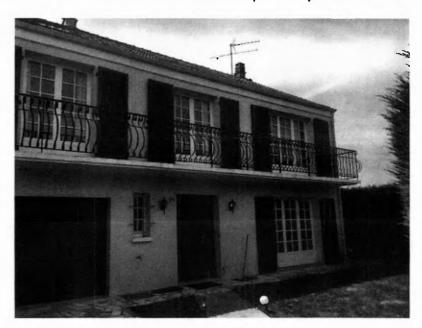
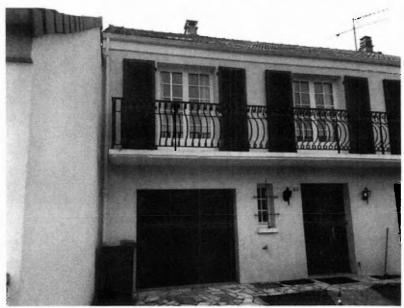
L'accès depuis la rue se fait depuis un portail. Une allée dessert le garage et une autre la pelouse. Pour le reste l'extérieur est composé de pelouse.

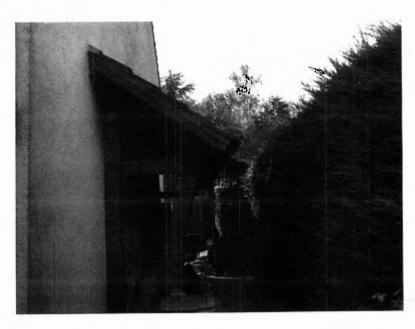
Un pignon est mitoyen avec la maison voisine, l'autre jouxte une voie gazonnée donnant accès à la partie arrière. Cette partie reçoit un petit abri.

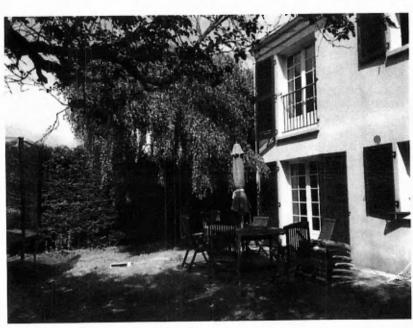
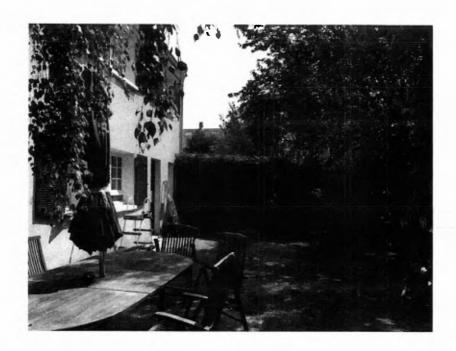
L'arrière est composé d'une terrasse ainsi que d'une pelouse recevant des arbres.
