**S.C.P. LPL Huissier**  
**Philippe LETELLIER – Sylvie PENOT-LETERRIER**  
Huissiers de Justice associés  
16, rue de Picardie  
93290 TREMBLAY-EN-FRANCE  
☎ 01 49 63 45 45 - 📠 01 49 63 45 47

**PROCÈS-VERBAL DE DESCRIPTION  
DE BIENS À SAISIR  
AVEC RELEVÉ DE SURFACES**

La saisie porte sur un ensemble immobilier situé à LIVRY-GARGAN (93), 74, avenue Quesnay, cadastré section A, numéro 5232 pour 11 a 21 ca.

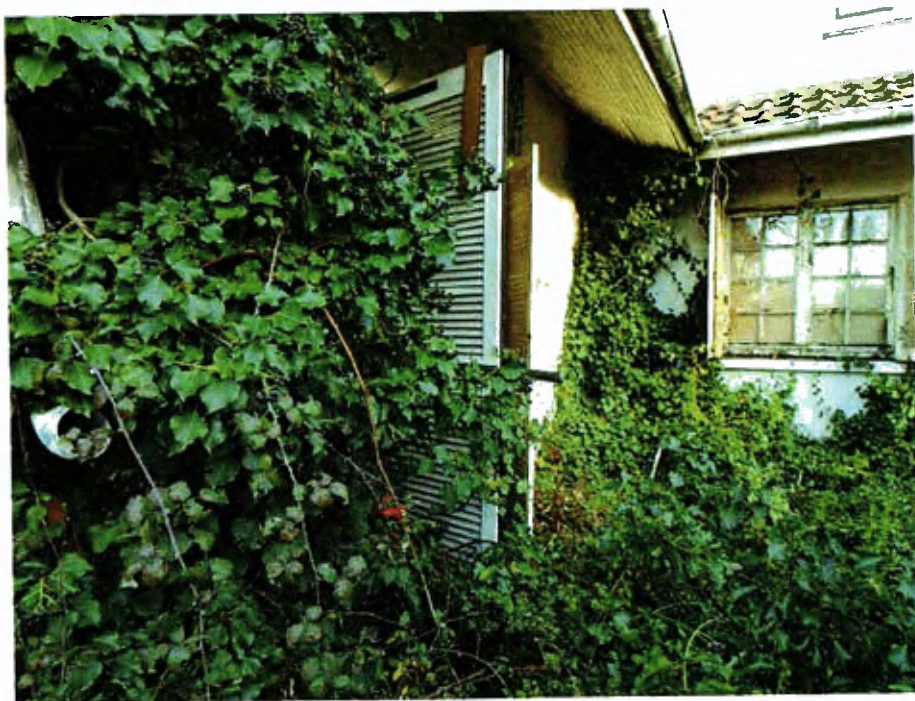
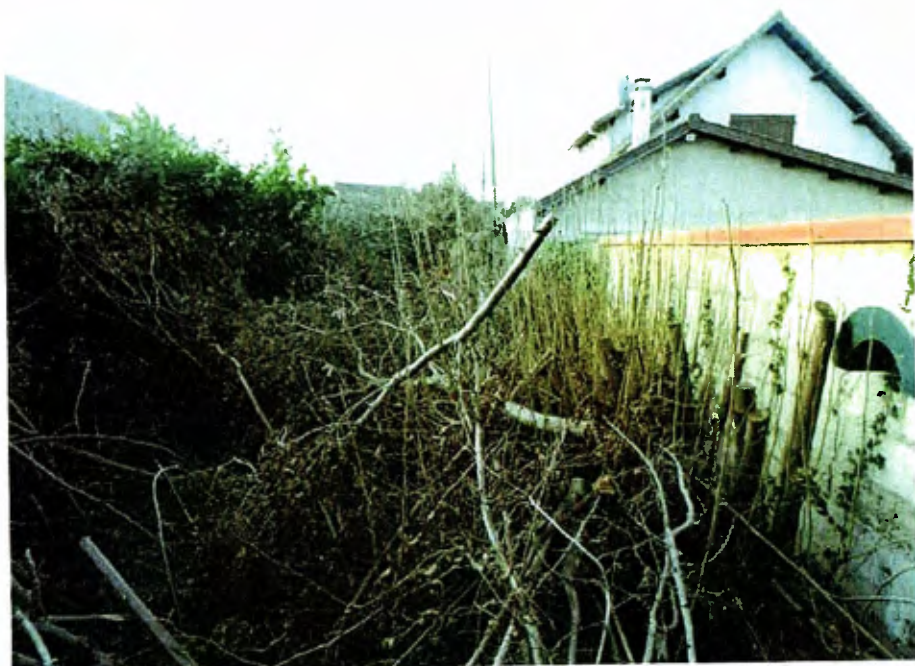
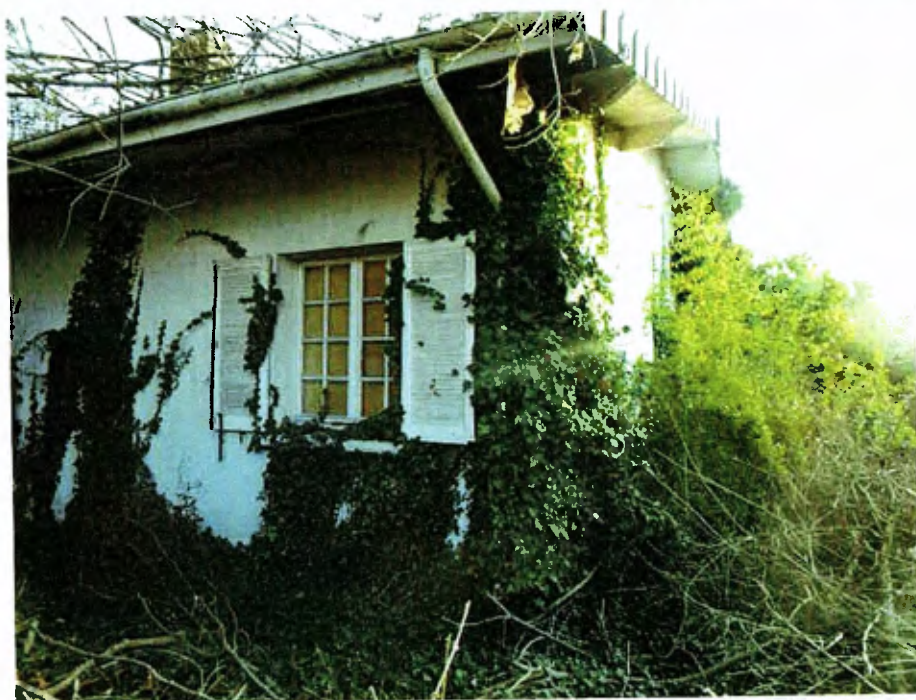
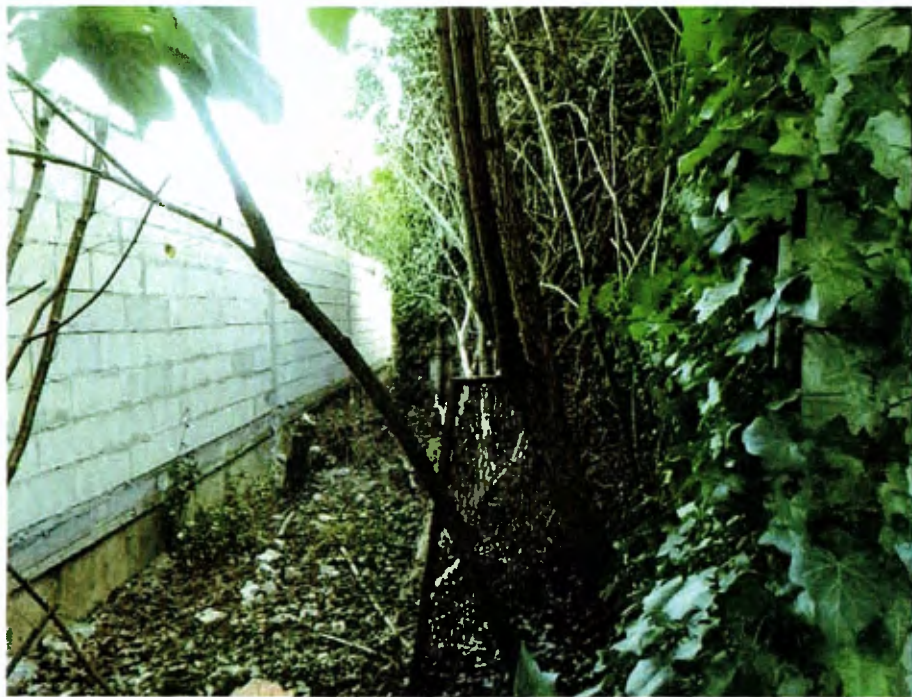
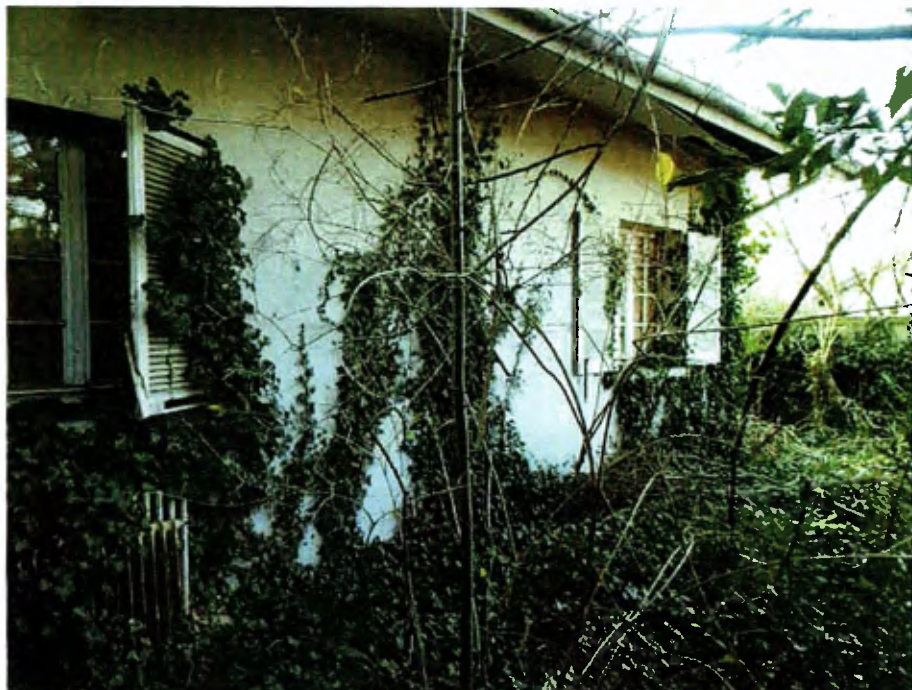
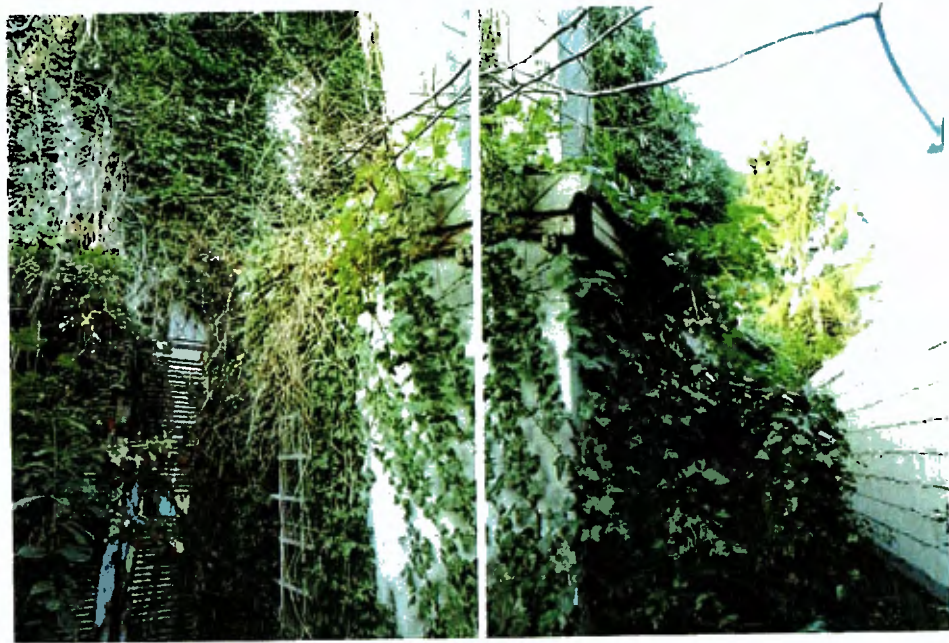
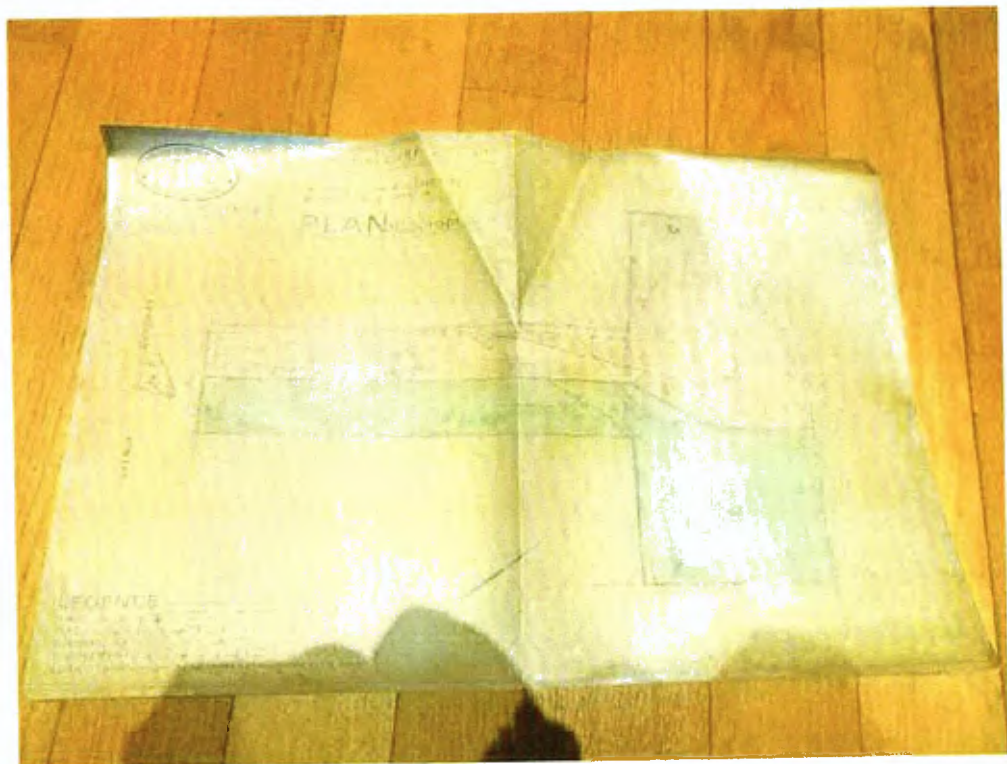
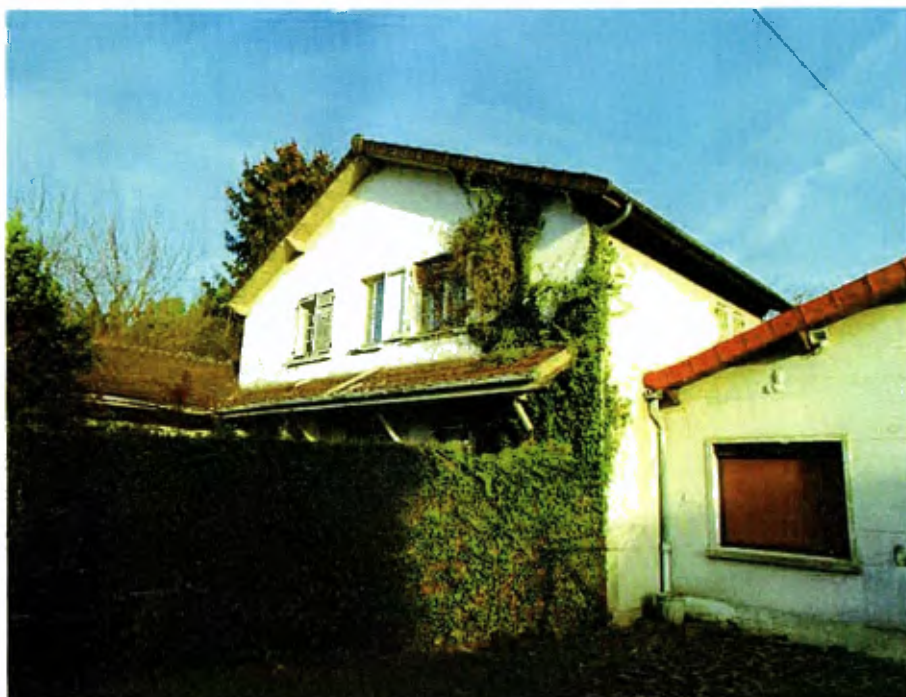
Devant ce pavillon construit en forme de L, il existe un jardin aujourd'hui laissé totalement à l'abandon et difficilement franchissable.

Arrivé devant l'entrée de ce pavillon, je constate que le lierre a pris place et recouvre la totalité de la porte d'entrée du pavillon.

Après avoir débroussaillé celle-ci, je constate qu'il s'agit d'une porte métallique soudée devant la porte d'entrée du pavillon.

Je constate immédiatement que des infiltrations d'eau proviennent de la toiture et engendrent des dégâts importants à l'intérieur de celui-ci.

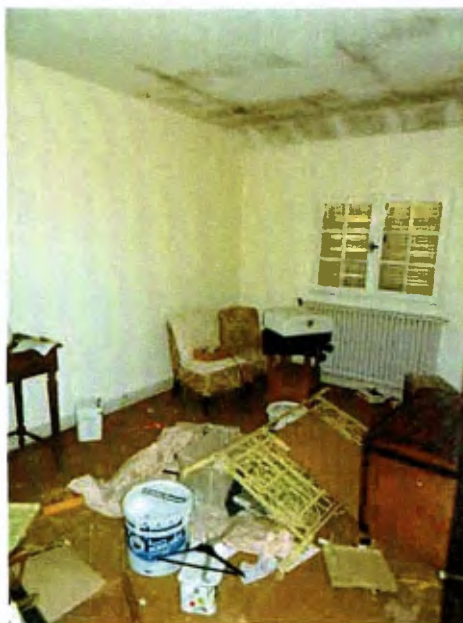
Présence d'un radiateur chauffage central.

Présence également de placards sans portes.

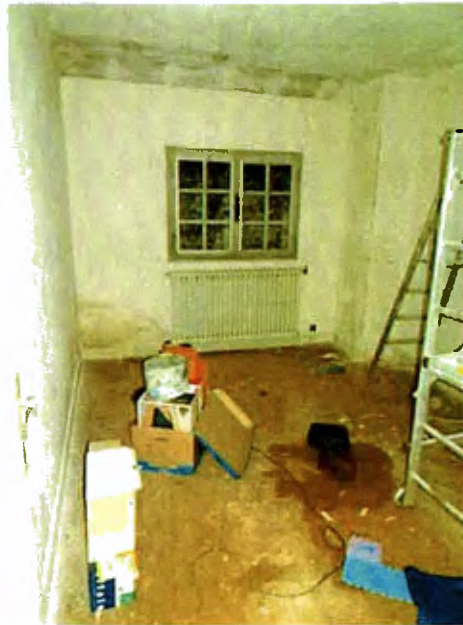
### TROISIÈME CHAMBRE DE L'ÉTAGE

Pièce suivante, une chambre également éclairée par une fenêtre à deux vantaux fermée par des volets en bois.

Le plafond et les murs sont peints.  
Le sol est moqueté.

Présence d'un radiateur chauffage central et de placards sans portes.
