**PROCES-VERBAL DE DESCRIPTION**  
**DE BIENS A SAISIR**  
**AVEC RELEVÉ DE SURFACES**

Puis me suis à rendu ce jour **SEIZE AVRIL DEUX MILLE DIX-HUIT à 14 heures 30**, après tentative, à SAINT-DENIS, à l'angle du 91, rue Henri Barbusse et 2, rue de Montmorency, où étant, depuis le 2, rue de Montmorency, je me rends dans les lieux loués, dans un bien immobilier appartenant à la SCI **SECRET**, dont le siège social est 6 rue des Carrières – 95360 MONTMAGNY.

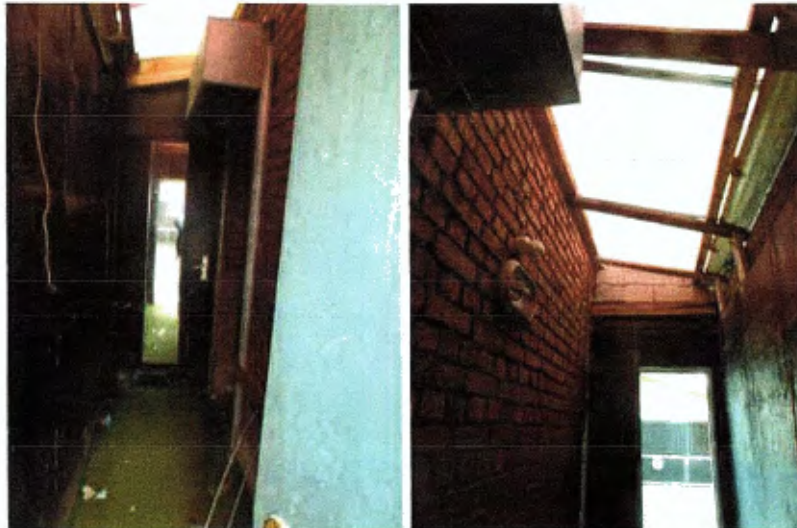
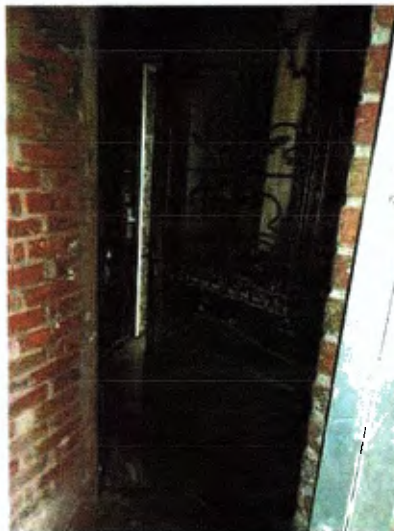
La porte palière est précédée d'un petit couloir formant une petite courette fermée par une toiture en tôles translucides.

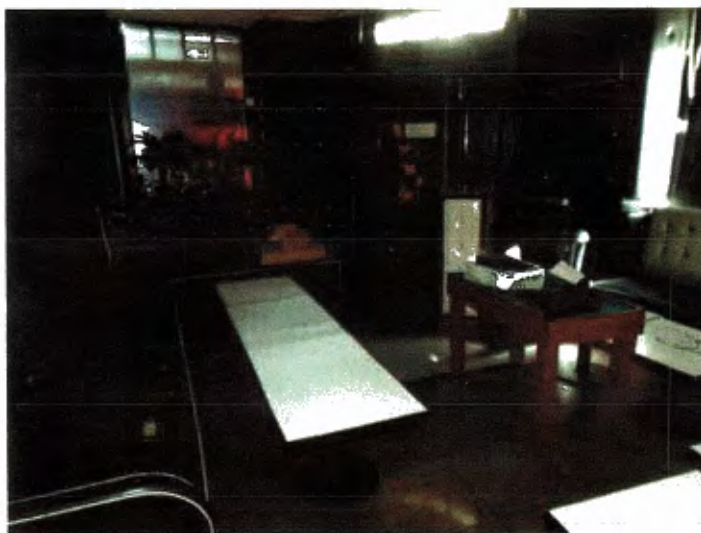
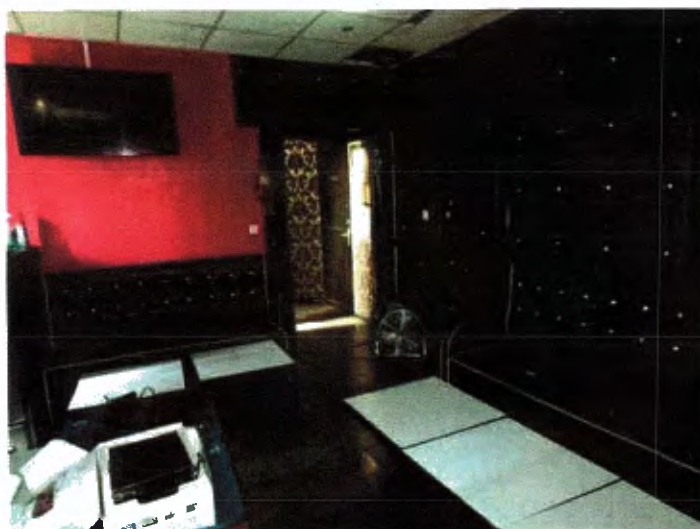
Dans cette première partie du local commercial, un faux-plafond est installé sur une armature métallique avec luminaires incorporés.

Ce local est aménagé de plusieurs banquettes et tables basses.

Aucune installation de chauffage fixe.

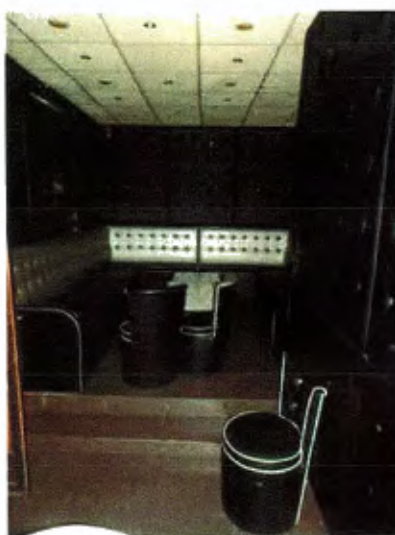
Contigu à ce premier local, un second local.

Ce local est aménagé de plusieurs banquettes et tables basses.

Aucune installation de chauffage fixe.

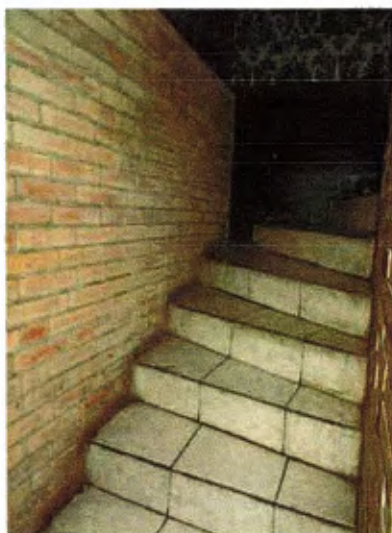
Puis, de retour sur mes pas et depuis l'entrée de l'immeuble, je me suis rendu au sous-sol par un escalier dont les marches et contremarches sont entièrement carrelées, les murs sont habillés de briquettes.

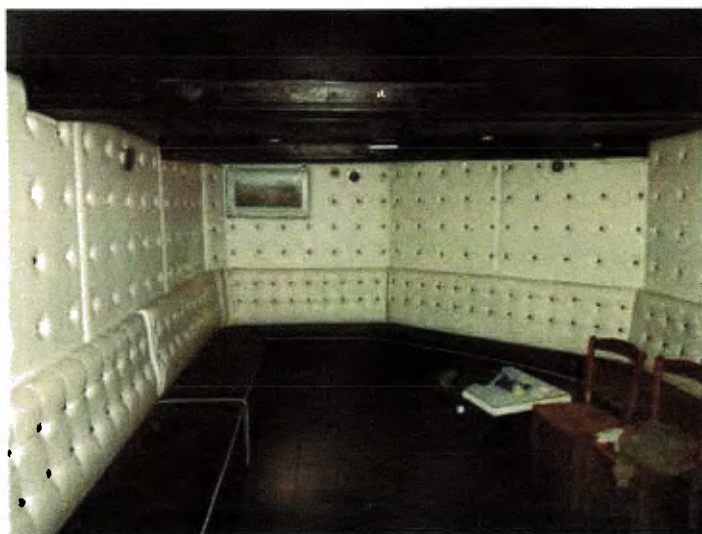
Il s'ouvre sur un premier local situé sous le premier local commercial et éclairé par un vasistas donnant côté République.

Le plafond est peint de couleur noire. Les murs sont entièrement capitonnés, et le sol est carrelé, carrelage moderne et en bon état.

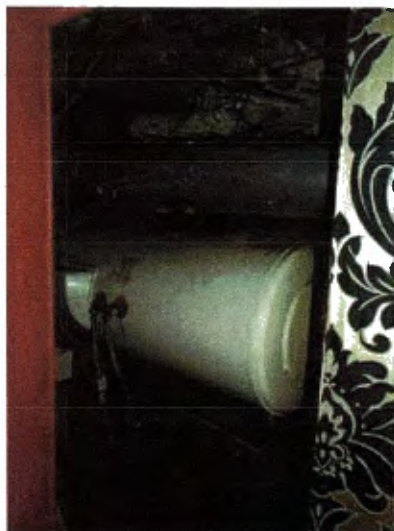
Face à l'escalier, il existe une porte donnant accès à un résidu, dans lequel est aménagé le ballon de production d'eau chaude électrique.

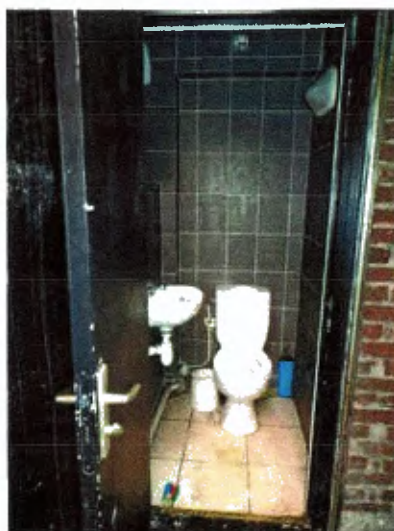
En dessous de l'escalier, il existe une porte donnant accès à des toilettes.

Le plafond est peint.

Les murs sont carrelés.

- d'une cuvette à l'anglaise avec chasse d'eau dorsale.
- D'un lave-mains.
