**PROCES VERBAL DE DESCRIPTION  
DE BIENS A SAISIR**

Après une tentative infructueuse, précédemment annoncée du 13 août 2015, je me suis à nouveau rendu ce jour **QUINZE SEPTEMBRE DEUX MILLE QUINZE à 08 heures**, à TREMBLAY-EN-FRANCE (93390), 17 Rue Lulli, dans un bien immobilier appartenant à Monsieur Mohammed **[REDACTED]** DA, né le 13 Juillet 1968 à ORAN (Algérie), de nationalité française, et Madame Fatima Zohra **[REDACTED]** épouse **[REDACTED]**, née le 31 Octobre 1983 à ORAN (Algérie), de nationalité Algérienne, demeurant tous deux dans les lieux, accompagné du serrurier et de deux témoins, où là étant :

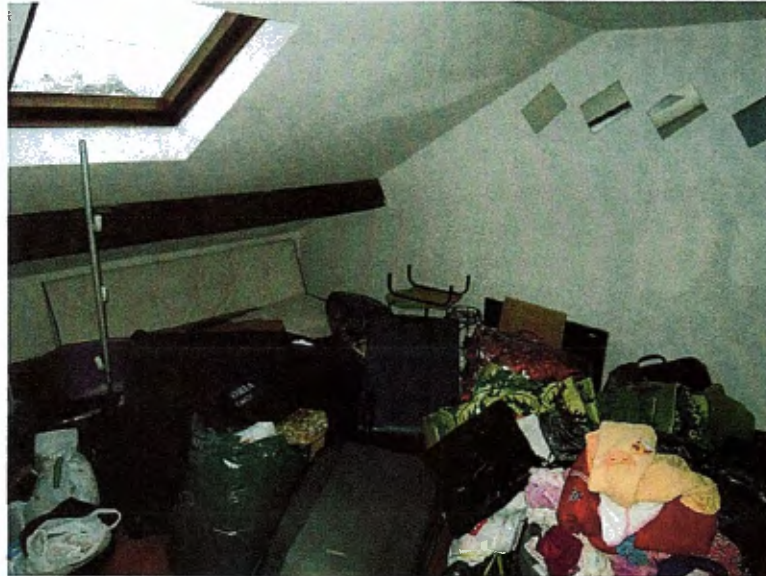
## 2<sup>ème</sup> PIECE

Sur la partie droite, éclairée par une fenêtre de toiture.

Le sol est recouvert d'un parquet.

Les murs et les sous pentes sont revêtus d'une peinture.

Le chauffage est assuré par un radiateur de chauffage central.

A ce jour, cette pièce sert de débarras.

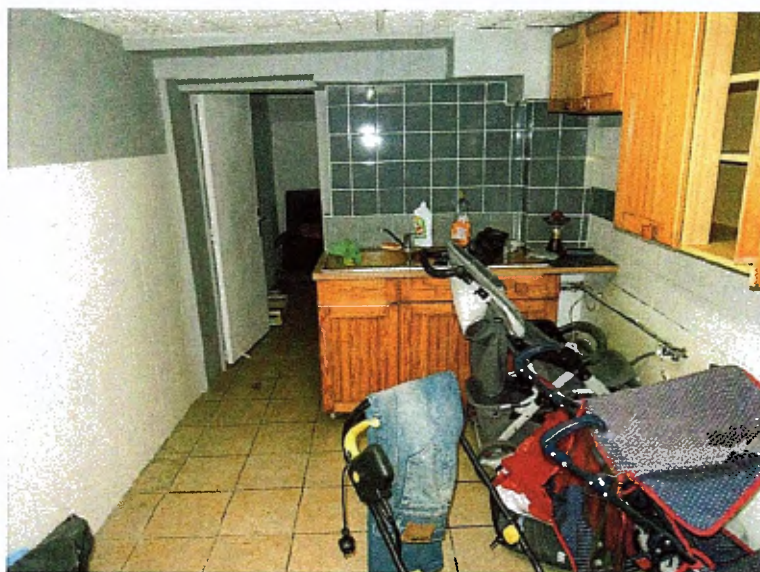
### GARAGE

Ce garage peut accueillir un véhicule, aujourd'hui transformé en cuisine d'été.

Le sol est recouvert d'un carrelage.

Les murs sont revêtus d'une peinture ou habillés de carreaux de faïence.

Le plafond est doublé de dalles.

Au fond de la pièce, il existe un évier, alimenté par un robinet mitigeur eau chaude eau froide, reposant sur un meuble de rangement.

Il existe des installations pour machine à laver, comprenant une arrivée eau et une évacuation des eaux usées.
